ESTIMATIVA DA DETERIORAÇÃO DA MADEIRA DE ASSOALHO DE PRÉDIO HISTÓRICO POR MEIO DE ONDAS ULTRASSÔNICAS

Darci Alberto Gatto¹, Margarete Regina Freitas Goncalves², Bruno Dufau Mattos³,
Leandro Calegari⁴, Diego Martins Stangerlin⁵

EVALUATION OF WOOD DECAY OF FLOOR OF HISTORIC BUILDING USING ULTRASONIC WAVES

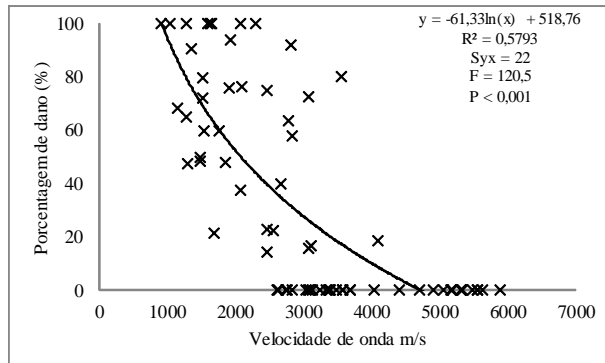
Comparando-se o nível de dano (proporção de dano) causado pelos agentes xilófagos no assoalho (Tabela 2) com a velocidade de propagação da onda ultrassônica observa-se que esse dano é inversamente proporcional à velocidade ultrassônica (Figura 3).

**Figura 3** – Velocidade da onda ultrassônica em função da proporção de degradação da madeira.**Figure 3** – Ultrasonic wave velocity based on the amount of decayed wood.
