OTIMIZAÇÃO DO *LAYOUT* DE MARCENARIAS NO SUL DO ESPÍRITO SANTO BASEADO EM PARÂMETROS ERGONÔMICOS E DE PRODUTIVIDADE¹

LAYOUT OPTIMIZATION OF JOINERIES IN SOUTHERN ESPIRITO SANTO STATE BASED ON ERGONOMIC AND PRODUCTIVITY PARAMETERS

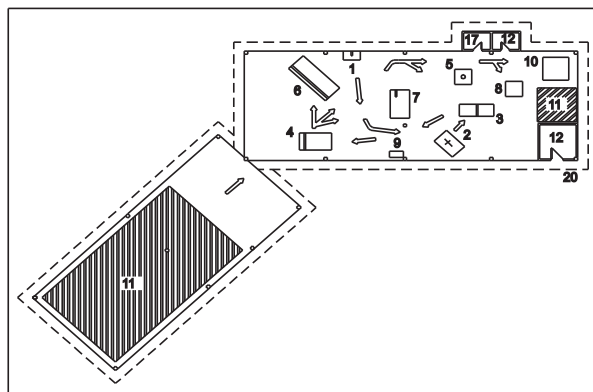
Apresentou iluminação média de 717,03 Lux, estando acima da faixa de iluminação mínima recomendada pela NBR 5413/92 de 500 Lux (VENTUROLI, 2002). O nível médio de ruído encontrado foi de 87,65 dB (A), apresentando-se acima do limite recomendado pela legislação NR15 para uma jornada de 8 h diárias, reduzindo, assim, o tempo de trabalho para 5 h e 53 min, sem o uso de protetores auriculares. Devido ao reduzido espaço disponível para trabalho, a dificuldade de movimentação de peças foi um dos fatores observados sobre a composição atual do *layout*, assim como: (i) a falta de cavaletes no interior da marcenaria; (ii) máquinas distantes do depósito de matérias-primas; (iii) resíduos em excesso; (iv) lâmpadas mal distribuídas e insuficientes para a continuação do trabalho após o pôr-do-sol; (v) pilastras interferindo na área útil; (vi) goteiras no galpão de armazenagem de madeira; (vii) local inapropriado para guardar ferramentas e equipamentos de uso constante; (viii) manutenção de equipamentos feita de forma corretiva; (ix) ausência de exaustor na máquina lixadeira de cinta; e (x) posicionamentos inadequados de algumas máquinas, estando próximas a locais de intensa movimentação, atrapalhando o deslocamento de peças, sendo um agravante para acidentes. A Figura 2 ilustra o *layout* da marcenaria 1.

Figura 2 – *Layout* atual da marcenaria 1.
Figure 2 – Current layout of the joinery 1.

As seguintes alterações são propostas: (i) utilização de cavaletes e bancadas para facilitar o transporte e manuseio das peças de madeira dentro da marcenaria e nas máquinas; (ii) retirada de resíduos do galpão e aqueles que atrapalham o tráfego no pátio, posteriormente depositados em um local específico; (iii) aumento no número de lâmpadas e melhor distribuição, melhorando as condições de iluminação após o pôr-do-sol ou em dias chuvosos; (iv) organização adequada de ferramentas e equipamentos de uso contínuo; (v) colocação de um sistema de exaustor na máquina lixadeira de cinta; (vi) manutenção dos equipamentos de forma preventiva; e (vii) aumento da largura do beiral e reforma do telhado.

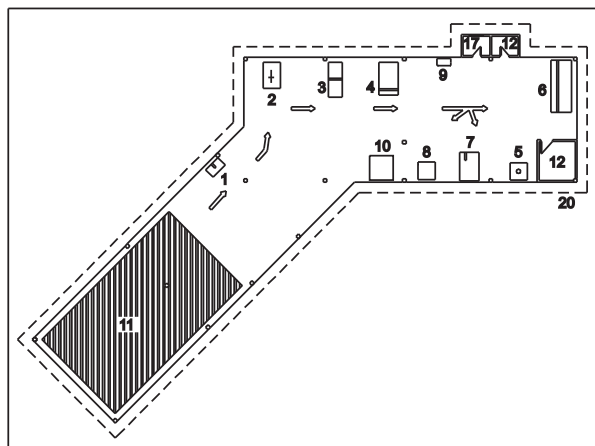
Figura 3 – Proposição de *layout* para a marcenaria 1.
Figure 3 – Suggestion of *layout* for the joinery 1.

Com relação à ventilação, não foram encontrados problemas. Para o acesso de pessoas e materiais, recomenda-se a construção de uma rampa ligando o galpão de armazenamento ao galpão de máquinas, aumentando, com isso, o acesso e o espaço útil destes. Conjuntamente, propõe-se uma nova organização na sequência de utilização das máquinas, considerando os níveis de iluminação e ruído e a chegada e partida de matéria-prima, evitando locais de constante acesso de pessoas, conforme ilustrado na Figura 3.

Com o novo *layout*: (i) a disposição das máquinas na periferia da marcenaria facilita o transporte manual de cargas; (ii) melhora a iluminância em cada máquina, pois aproveita a iluminação natural do dia; (iii) inclui a área de armazenamento de madeiras no galpão de máquinas, o que agiliza o manuseio da madeira serrada armazenada e das peças produzidas; (iv) melhora o fluxo de pessoas; e (v) reduz o tempo de caminhamento entre máquinas e encurta o processo produtivo.

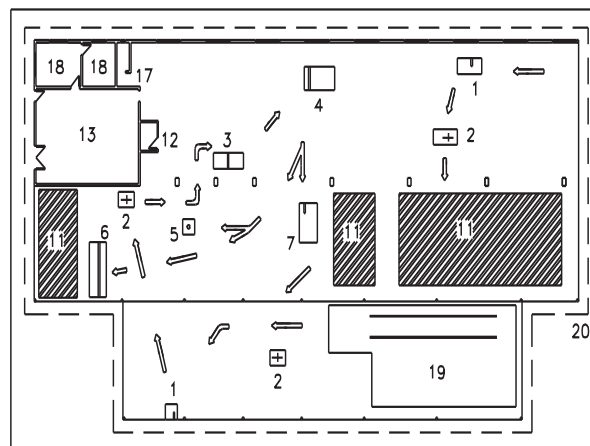
A iluminação média encontrada foi de 211,73 lux, estando muito abaixo do limite mínimo recomendado pela NBR 5413/92 para a atividade, que é de 500 lux. O nível médio de ruído encontrado foi de 87,95 dB (A), o que significa que o trabalhador nesse caso tem exposição máxima diária permitida de 5 h e 38 min, sem o uso de protetores auriculares, segundo a NR15. O carregamento de materiais é feito de forma incorreta, em que o funcionário pega do chão a matéria-prima a ser utilizada e desloca-se carregando-a sem nenhum tipo de adequação. Outros fatores observados sobre a composição atual do *layout* foram: (i) ventilação deficiente; (ii) localização inadequada da madeira empilhada em relação ao desdobro; (iii) disposição desordenada do maquinário; (iv) presença de resíduos na área útil e de passagem; (v) os resíduos gerados após a passagem da madeira pela lixadeira de cinta retornam ao galpão; (vi) o telhado é baixo e inadequado para o tipo de empresa; (vii) o sistema elétrico é deficiente para a exigência de potência do maquinário; (viii) a manutenção dos equipamentos é de forma corretiva; (ix) a caixa d'água, com vazamento, está localizada acima do local de armazenamento das madeiras; (x) o galpão possui áreas construídas inadequadamente, como banheiro pequeno, piso desnivelado e falhas no telhado, permitindo que alguns equipamentos e parte da matéria-prima recebam chuva e insolação direta; e (xi) a sala de verniz não se encontra separada fisicamente de outras áreas do galpão. Na Figura 4, observa-se o estado atual da marcenaria 2.

Figura 4 – *Layout* atual da marcenaria 2.
Figure 4 – Current *layout* of the joinery 2.

Também foram sugeridas alterações no posicionamento dos equipamentos, na forma de trabalho e no padrão do galpão, sendo estas: (i) elevação das aberturas laterais para favorecer a entrada de luz e ventilação; (ii) aumento no número, potência e distribuição das lâmpadas; (iii) reorganização da armazenagem de matéria-prima proveniente do desdobro, localizando-as próximas a esta; (iv) limpeza constante da área do galpão e não somente quando houver concentração em demasia de resíduos, idealizando também uma área adequada para sua deposição; (v) utilização de cavaletes e bancadas para facilitar o transporte e manuseio das peças de madeira dentro da marcenaria e nas máquinas; (vi) troca da rede elétrica, utilizando-se fiação e componentes elétricos adequados ao consumo energético requerido; (vii) aumento da frequência de manutenção das máquinas, ferramentas e equipamentos, realizando-as de forma preventiva; (viii) troca do telhado e aumento do beiral, minimizando a insolação direta e chuvas nas partes laterais da área do galpão; (ix) nivelamento do piso do galpão; (x) construção de rampas de acesso; e (xi) aumento da área do banheiro. A colocação de um sistema de exaustão eficiente na sala de verniz e na lixadeira de cinta diminuirá a inalação de gases e poeiras dentro da empresa.

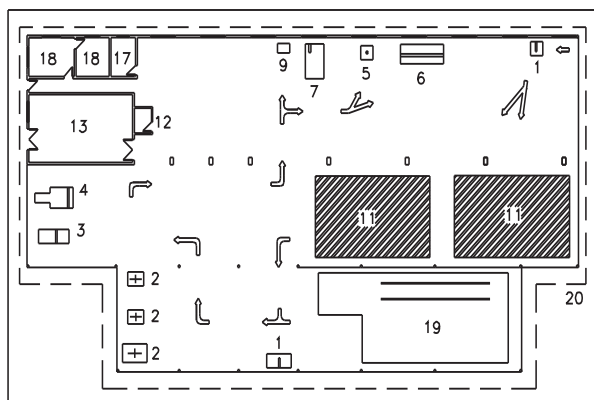
Figura 5 – Proposição de layout para a marcenaria 2.
Figure 5 – Suggestion of layout for the joinery 2.

Conjuntamente, propõe-se uma nova organização na sequência de utilização das máquinas, levando em consideração a sequência otimizada de trabalho, os níveis de iluminação e ruído, o espaço útil do galpão e a localização de pilstras e paredes. O caminhamento do *layout* otimizado ilustrado na Figura 5 ficou sinuoso devido à impossibilidade de mudança na estrutura física já construída, limitando a agilidade do processo produtivo.

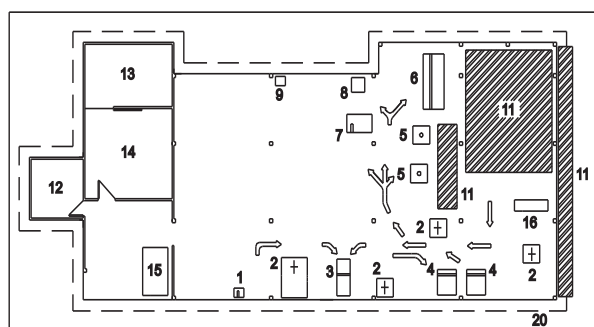
Apresentou iluminação média de 1.120,89 lux, estando dentro da faixa de iluminação recomendada pela NBR 5413/92 para a atividade (superior a 500 lux). O nível médio de ruído de 85,24 dB (A) está acima do permitido pela NR 15 (SEGURANÇA E MEDICINA DO TRABALHO, 2006), para uma jornada de trabalho de 8 h diárias, como diagnosticado também nas outras empresas, podendo o trabalhador ficar exposto 7 h e 48 min diariamente, sem comprometer o seu sistema auditivo. Outros fatores observados sobre a composição atual do layout foram: (i) dificuldade de movimentação de peças devido ao reduzido espaço disponível para trabalho nos maquinários, uma vez que parte da área é destinada para a montagem de móveis; (ii) galpão com áreas construídas inadequadamente, permitindo que equipamentos e matéria-prima recebam chuva e insolação direta; (iii) beiral do telhado com largura insuficiente; e (iv) área para aplicação de tintas, vernizes e acabamentos apresenta ventilação e iluminação deficientes, sem sistema de exaustão, deixando o trabalhador em contato direto e contínuo com gases tóxicos. O layout atual da marcenaria 3 está ilustrado na Figura 6.

Figura 6 – *Layout* atual da marcenaria 3.
Figure 6 – Current layout of the joinery 3.

Após análise, as recomendações propostas foram: (i) reduzir a insolação sobre as máquinas e, conseqüentemente, sobre os trabalhadores, com ampliação da largura do beiral do telhado, pois no horário compreendido entre 10 e 16 h a radiação solar é crítica, implantando-se também toldos móveis em locais onde necessários; (ii) construção de um banheiro; e (iii) aumento na potência das lâmpadas, colocação de janelas e sistemas de exaustão nas salas de verniz e acabamentos. A serra de destopo nessa empresa é móvel, sendo utilizada principalmente para esquadrihar peças de

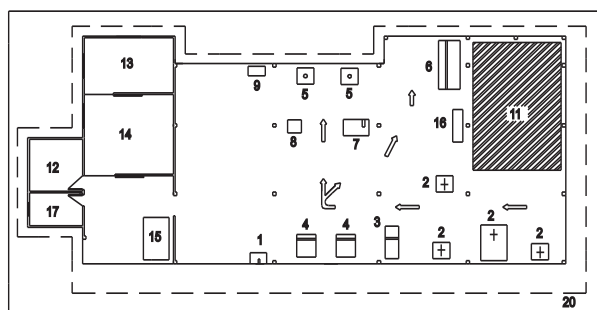
Figura 7 – Proposição de *layout* para a marcenaria 3.
Figure 7 – Suggestion of layout for the joinery 3.

MDF e, portanto, localizada próximo do local de montagem dos móveis. A sequência de utilização das máquinas foi reorganizada, levando-se em consideração os níveis de iluminação e ruído, chegada e partida de matérias-primas, espaço útil do galpão e localização de pilastras, como ilustra a nova proposta de layout (Figura 7).
