AVALIAÇÃO NÃO DESTRUTIVA DE ESTRUTURAS DE MADEIRAS EM EDIFÍCIO HISTÓRICO DE TIRADENTES, MG

Luciana Barbosa de Abreu^{1*}, José Tarcísio Lima¹, Giovanni Francisco Rabelo¹,
Francisco Carlos Gomes¹, Paulo Fernando Trugilho¹, Felipe de Souza Eloy¹

NON-DESTRUCTIVE EVALUATION OF TIMBER STRUCTURES IN A HISTORICAL BUILDING OF TIRADENTES, MG

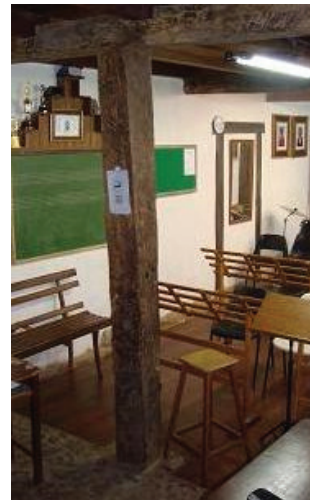
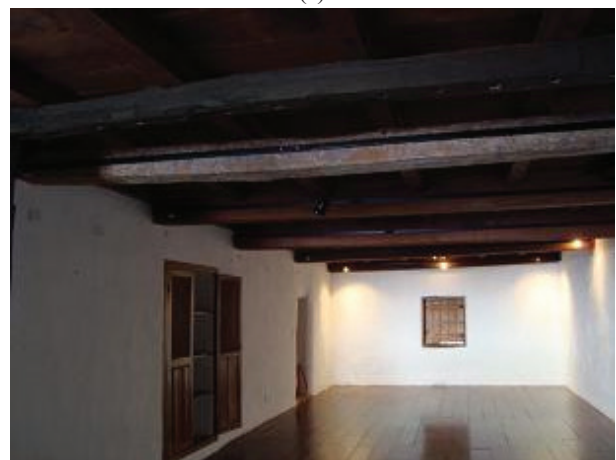
No primeiro pavimento, se encontravam um pilar e uma viga originais da construção, que são o alvo das investigações deste estudo. O pilar apresenta-se continuamente íntegro, aparentemente sem biodeteriorações,

e a viga, sem biodeteriorações externas, mas com trincas na face de tração. Na Figura 2, podem ser observados esses elementos estruturais.

Figura 2 – Aspecto do pilar e da viga estudados no Sobrado Ramalho.

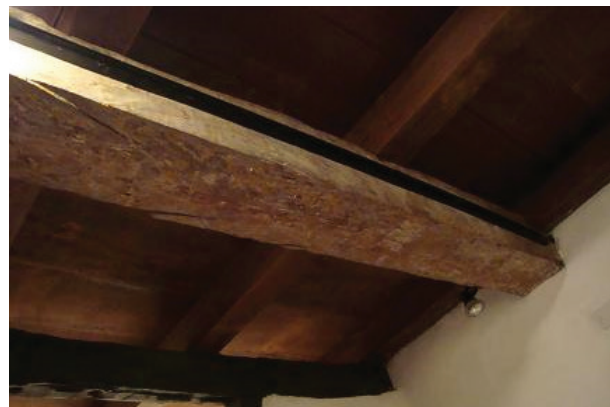
O *stress wave timer* não pôde ser aplicado na linha neutra, em razão da presença de uma canaleta metálica de energia elétrica ao longo do comprimento da viga, localizado na região central de sua altura. É importante ressaltar que essa viga apresentava trincas intermediário-centrais na linha de tração, destacadas na Figura 6, enfatizando-se, assim, a importância de se estudar as linhas separadamente.

Figura 6 – Aspectos das rupturas da viga avaliada no Sobrado Ramalho.

A presença de trincas na viga não afetou sua capacidade elástica, ainda que tenham ocorrido pequenas reduções de seção. Sugere-se uma avaliação estrutural de acordo com as normas vigentes.

O ambiente onde se encontra a viga avaliada possui outras vigas, não originais, que ajudam a suportar as cargas do piso superior. Entretanto, nenhuma delas recebe a carga de uma parede, como é o caso da viga em questão. Apesar disso, pela qualidade de sua madeira e à sua robustez, juntamente à fatura de vigas, opção estrutural comum em edifícios históricos, acredita-se que a integridade da viga esteja garantida. Sugere-se uma avaliação estrutural de acordo com as normas vigentes.

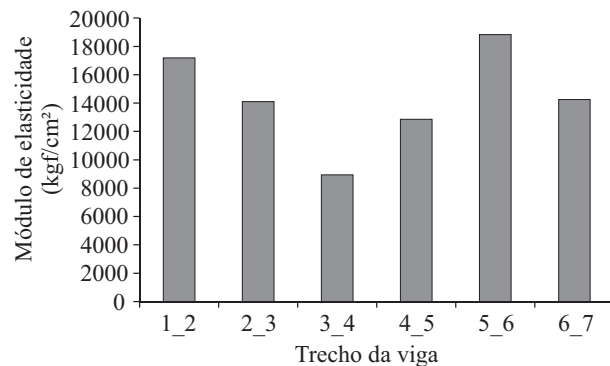
Figura 7 – Módulo de elasticidade em trechos ao longo da viga, na linha de compressão.

Tanto na linha de compressão como na linha de tração, os dois trechos dos extremos apresentaram valores de módulos maiores e semelhantes, enquanto os dois trechos centrais apresentaram menores valores. Ainda segundo os dados das Figuras 7 e 8, observou-se que, ao longo da linha de compressão, os valores de módulos de elasticidade nos trechos centrais variaram mais entre

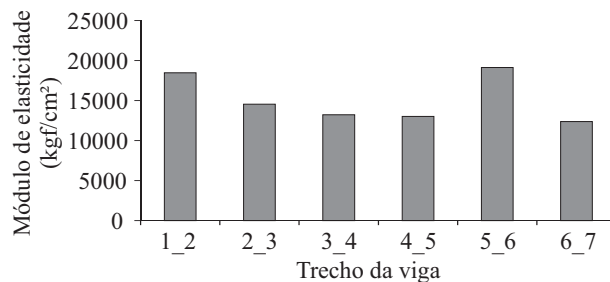
Figura 8 – Módulo de elasticidade em trechos ao longo da viga, na linha de tração.

si, embora na linha de tração não tenha havido variação, apesar da existência das trincas nessa última.
