**Anexo 1:** Fisionomia da área de empréstimo de 10,81 há em 1993, após haver sido explorada (1977–1979) e ficar abandonada (1980-1993) na Ilha da Madeira-RJ. A profundidade média de decape foi de 13 m e os intensos processos erosivos desfiguraram a cava.

**Anexo 2:** Medidas físicas (obras de drenagem e contenção) construídas em 1993 para conter estes processos erosivos e iniciar os processos de reabilitação da área de empréstimo na Ilha da Madeira-RJ.

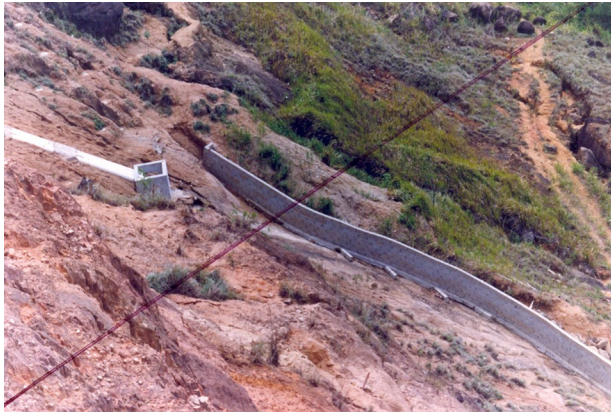
Caixa dissipadora e muro de desvio em 1993.  
(A)

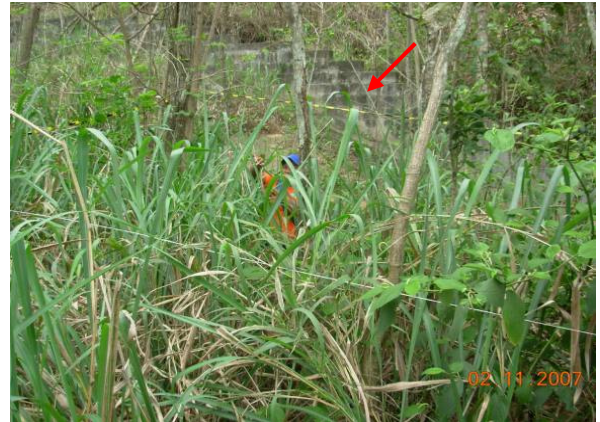
Muro de desvio, 2007.  
(A')

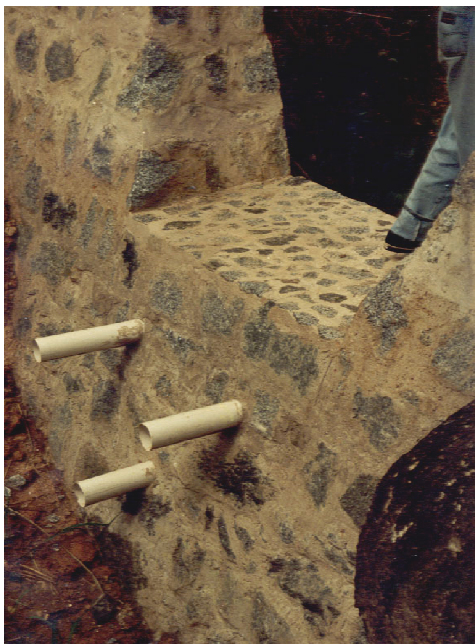
Dique em 1993.  
(B)

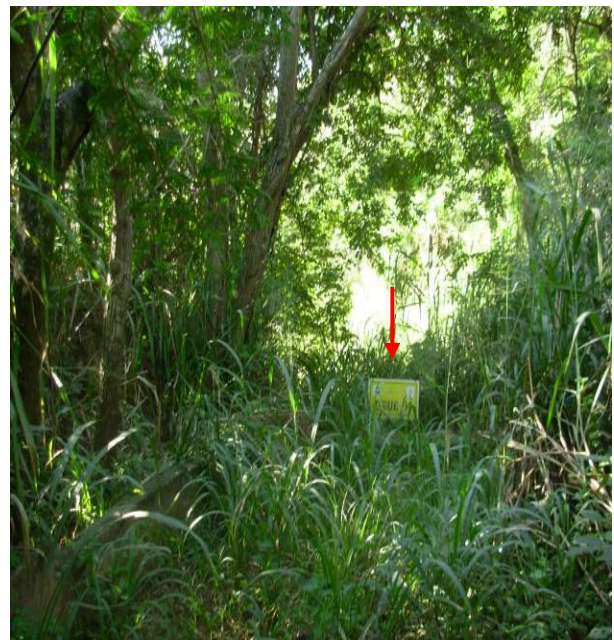
Dique em 2007  
(B')

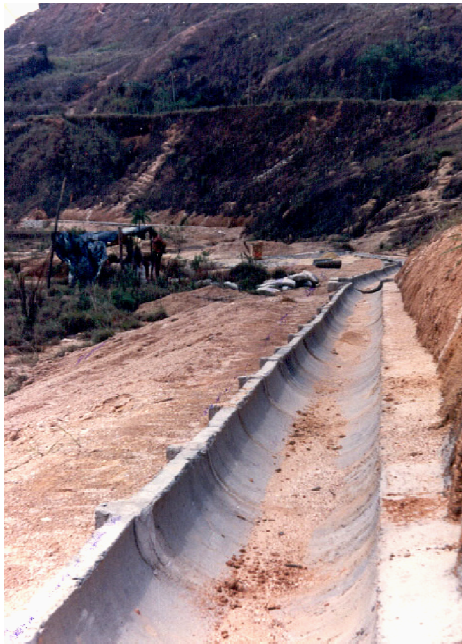
(C)

Canaletas em 1993

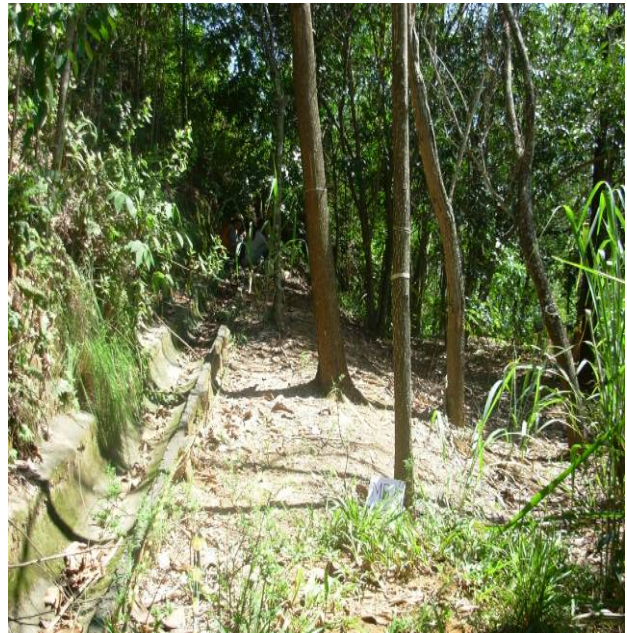
(C')

Canaletas em 2007
