**QUALIDADE DOS RECURSOS HÍDRICOS  
SUPERFICIAIS EM SUB-BACIAS  
HIDROGRÁFICAS DA REGIÃO ALTO RIO  
GRANDE - MG**

Dissertação apresentada à Universidade Federal de Lavras como parte das exigências do Curso de Mestrado em Engenharia Agrícola, área de concentração em Engenharia de Água e Solo, para a obtenção do título de “Mestre”.

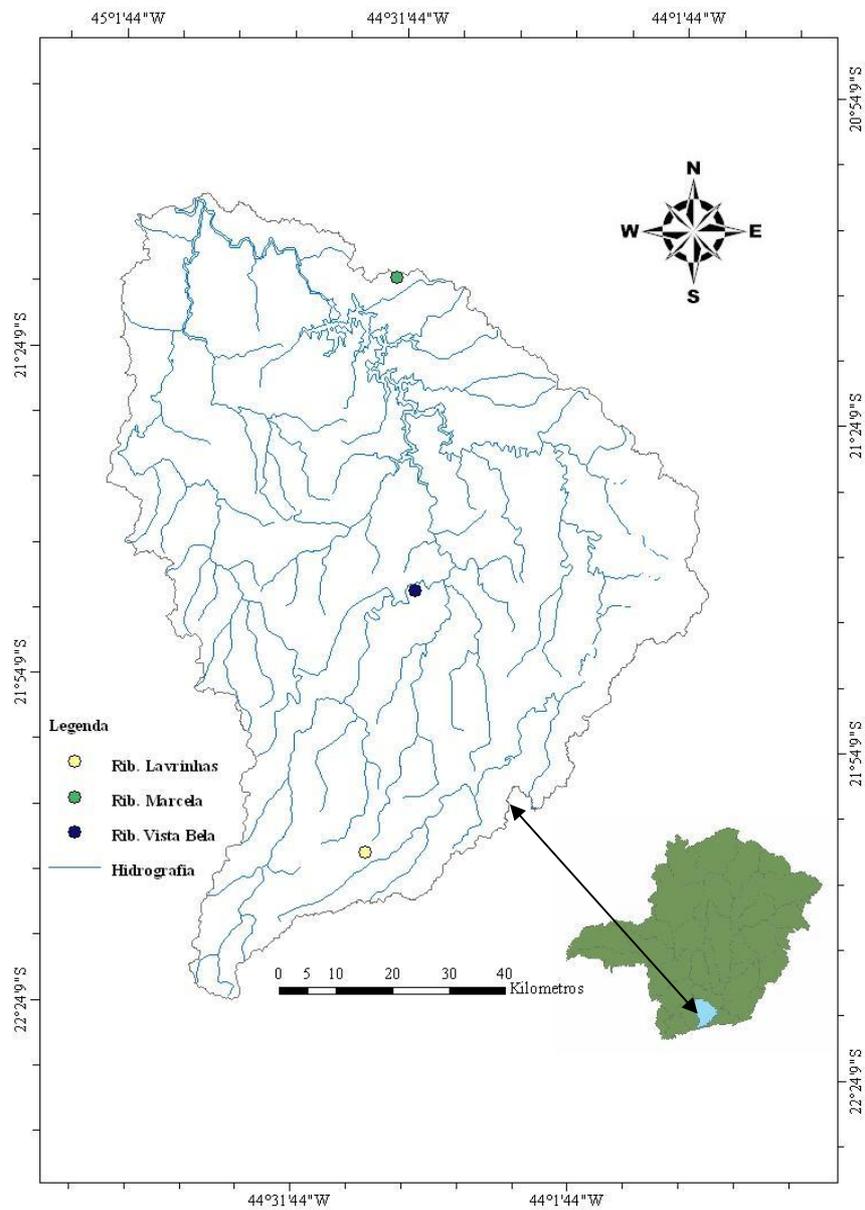
As sub-bacias hidrográficas escolhidas para este estudo estão inseridas na UPGRH GD1 (Figura 1), e são relativas aos Ribeirões Lavrinha, Vista Bela e Marcela. Elas distinguem-se entre si em relação ao clima, relevo, predominância de solos, cobertura vegetal, hidrografia, usuários de água, etc., caracterizando assim ambientes que podem influenciar diferenciadamente o comportamento da qualidade da água.

FIGURA 1: Unidade de Planejamento e Gestão dos Recursos Hídricos GD1 com rede de drenagem, sua localização no estado e das seções de controle das sub-bacias hidrográficas monitoradas.

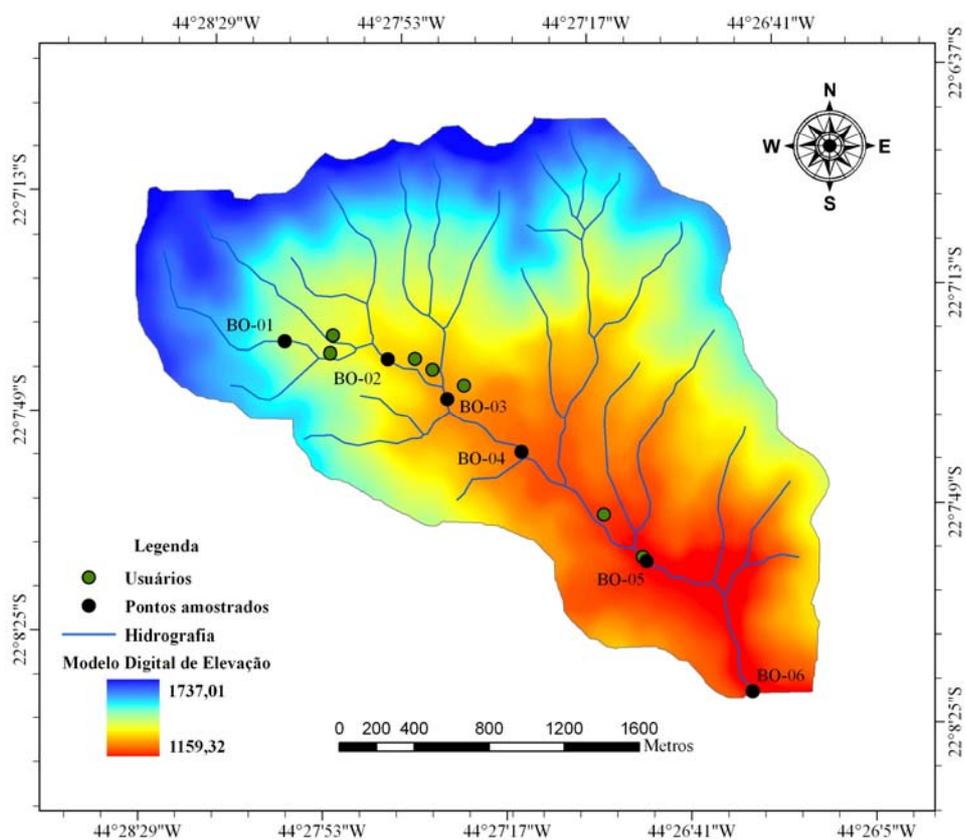
Na Figura 2 encontra-se o mapa da sub-bacia hidrográfica do ribeirão Lavrinha, com o modelo digital de elevação, os pontos de amostragem de qualidade da água, a localização dos usuários de água e a hidrografia da área.

FIGURA 2: Sub-bacia hidrográfica do ribeirão Lavrinha, pontos de amostragem de qualidade da água, usuários de água, hidrografia e modelo digital de elevação.

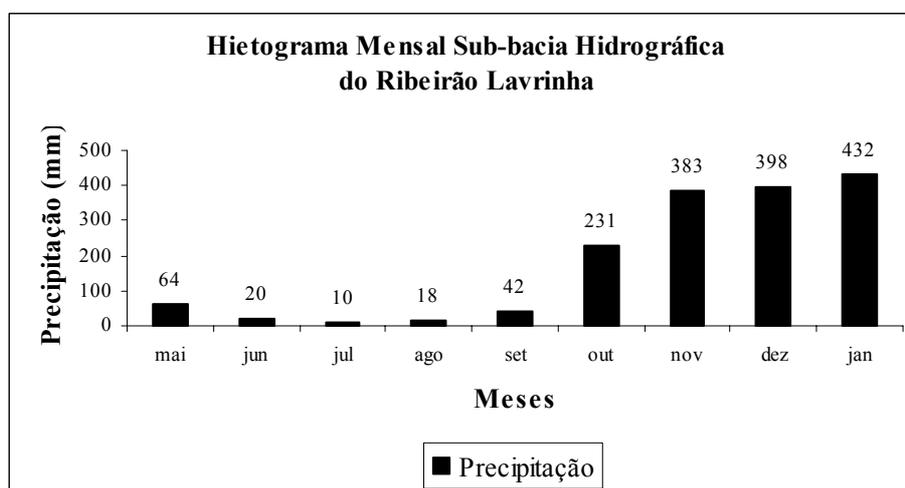
Na Figura 3 apresenta-se a distribuição das chuvas ao longo do período experimental na sub-bacia. Verifica-se um período de estiagem no inverno e um elevado índice pluviométrico no verão, atingindo um total mensal de 432 mm no mês de janeiro de 2007.

FIGURA 3: Precipitação mensal na sub-bacia hidrográfica do ribeirão Lavrinha, durante o período amostral (maio de 06 a janeiro de 07).

Nota-se que, a partir do mês de outubro, quando as precipitações ficam mais frequentes na região (Figura 3), a qualidade da água sofre uma degradação. O efeito de diluição pela água da chuva não ocorreu, o que pode estar relacionado com o fato de o escoamento superficial direto transportar material orgânico e inorgânico, presente nas pastagens para dentro do ribeirão. Portanto, o efeito transportador do deflúvio foi maior que o de diluição. Este fato também foi observado por Carvalho et al. (2004) e Carvalho et al. (2000).

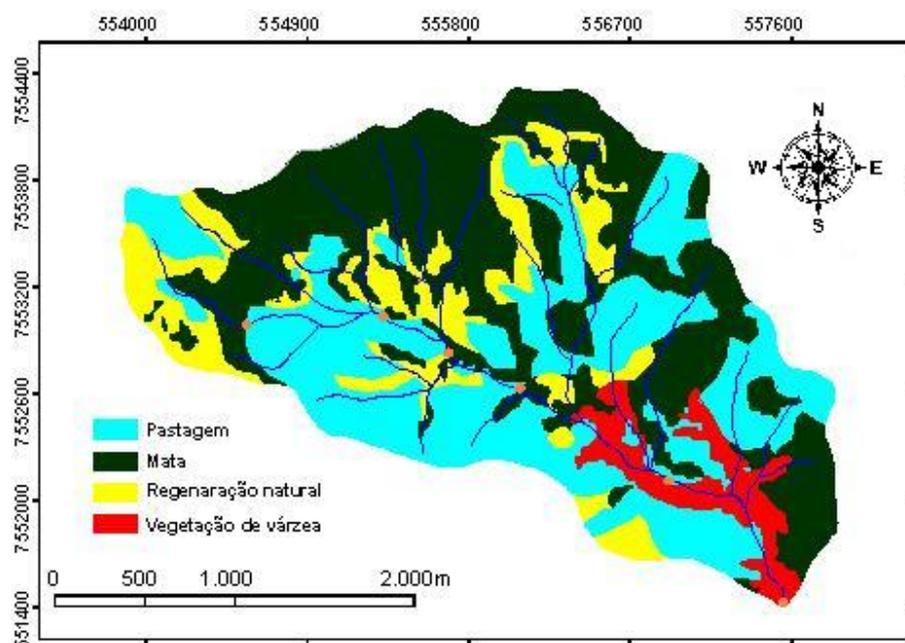
Na Figura 4 apresenta-se o mapeamento do uso atual do solo na sub-bacia hidrográfica do ribeirão Lavrinha. O ponto BO-01 encontra-se na

cabeceira da área, sendo mata nativa a paisagem no entorno do mesmo. O ponto BO-02 encontra-se logo abaixo do ponto de cabeceira, tendo, na margem direita, a ocupação por pastagem e, na margem esquerda, mata. A regeneração natural e a mata nativa compõem a paisagem ao entorno do ponto BO-03. O ponto BO-04 localiza-se numa área de predominância de mata na margem esquerda e pasto na margem direita. Os pontos BO-05 e BO-06 encontram-se sob ocupação por vegetação de várzea. O ponto BO-06 localiza-se na seção controle da sub-bacia.

FIGURA 4: Mapa de uso atual do solo da sub-bacia hidrográfica do Ribeirão Lavrinha.

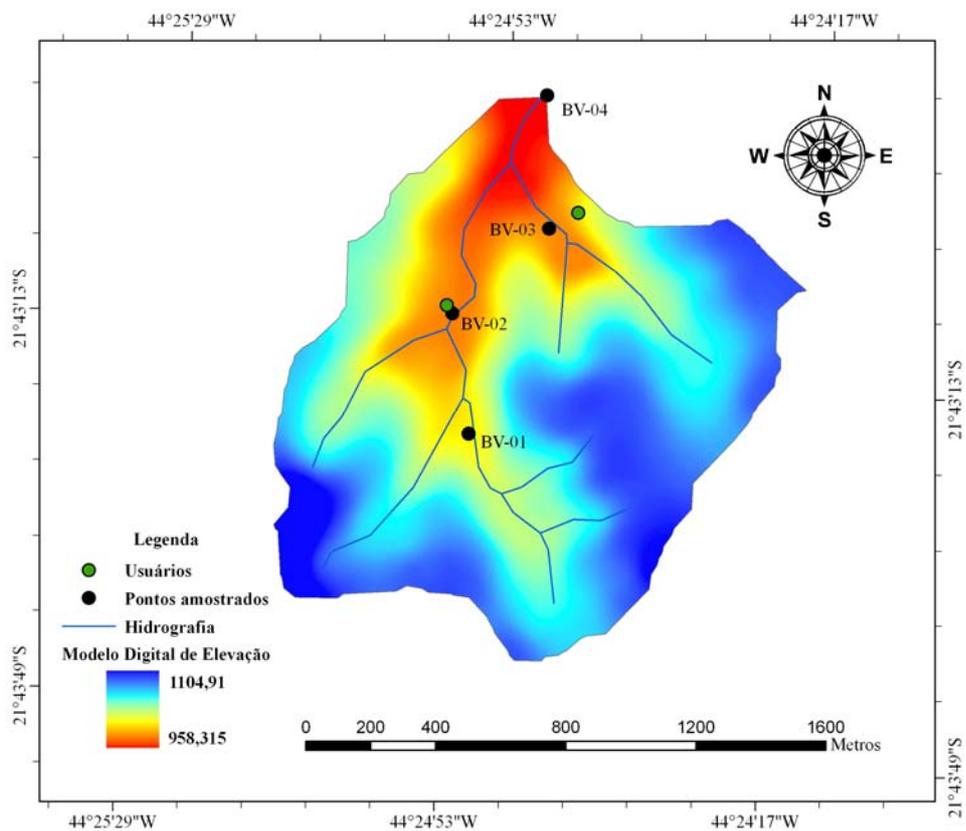
Na Figura 5 encontra-se o mapa da sub-bacia hidrográfica do ribeirão Vista Bela, com pontos de amostragem de qualidade da água, hidrografia, usuários de água e o modelo digital de elevação (DEM).

FIGURA 5: Sub-bacia hidrográfica do ribeirão Vista Bela, pontos de amostragem de qualidade da água, usuários de água, hidrografia e modelo digital de elevação.

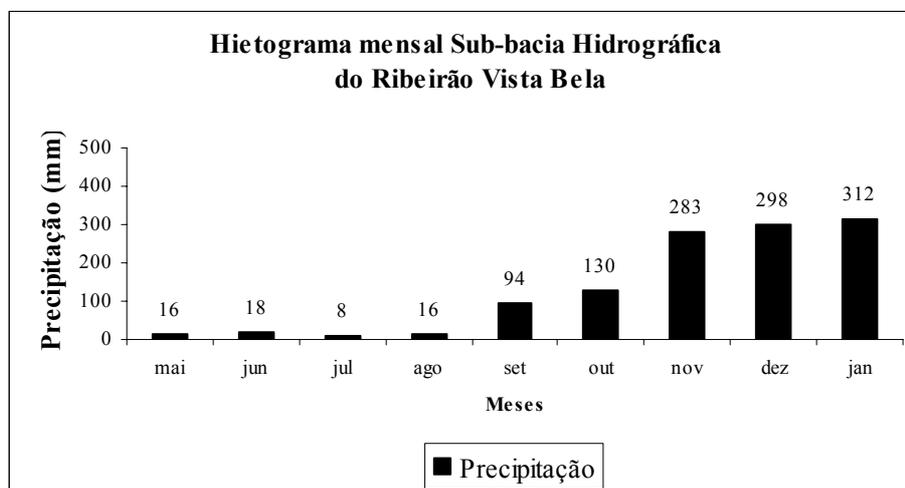
Na Figura 6 apresenta-se a distribuição das chuvas ao longo do período experimental na sub-bacia. Pode-se verificar que a ocorrência de chuvas no início de setembro estendendo-se até o final do verão.

FIGURA 6: Precipitação mensal na sub-bacia hidrográfica do ribeirão Vista Bela no período amostral (maio de 2006 a janeiro de 2007).

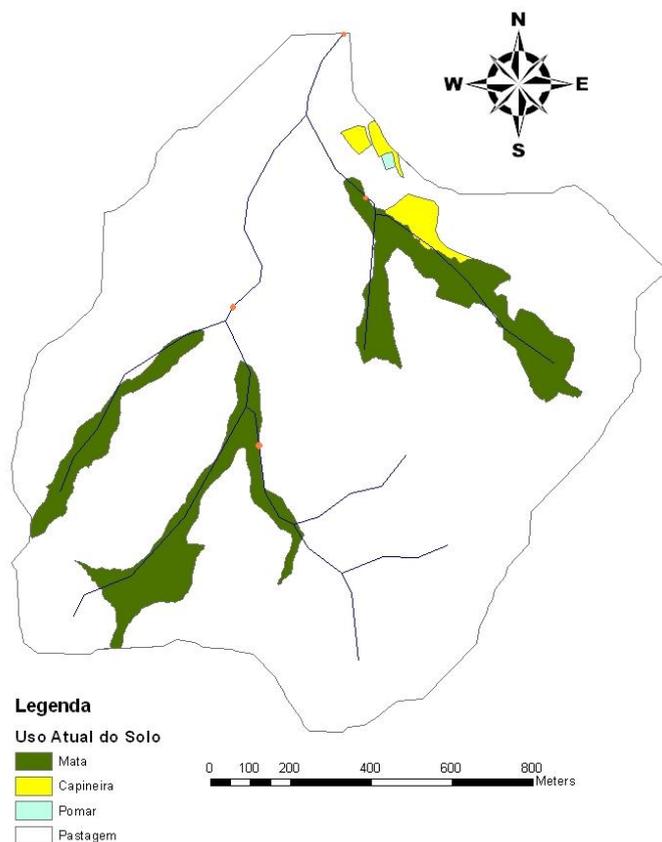
Na Figura 7 apresenta-se o mapeamento do uso atual do solo na sub-bacia hidrográfica do ribeirão Vista Bela. O ponto BV-01 encontra-se na

cabeceira da sub-bacia e as pastagens compõem a paisagem entorno do ponto. Verifica-se a presença de mata ciliar neste trecho, na margem esquerda do ribeirão, porém, com o desmatamento, a mata vem sofrendo uma redução ao longo do tempo. O ponto BV-02 localiza-se após o ponto de cabeceira, em um trecho de pastagens e sem presença de mata ciliar. Em um tributário do dreno principal encontra-se o ponto BV-03. Este é o dreno mais preservado da área, tendo a mata ciliar como paisagem ao seu entorno. O ponto BV-04 localiza-se na seção controle da sub-bacia e seu entorno é composto por pastagens.

FIGURA 7: Mapa de uso atual do solo da sub-bacia hidrográfica do ribeirão Vista Bela.

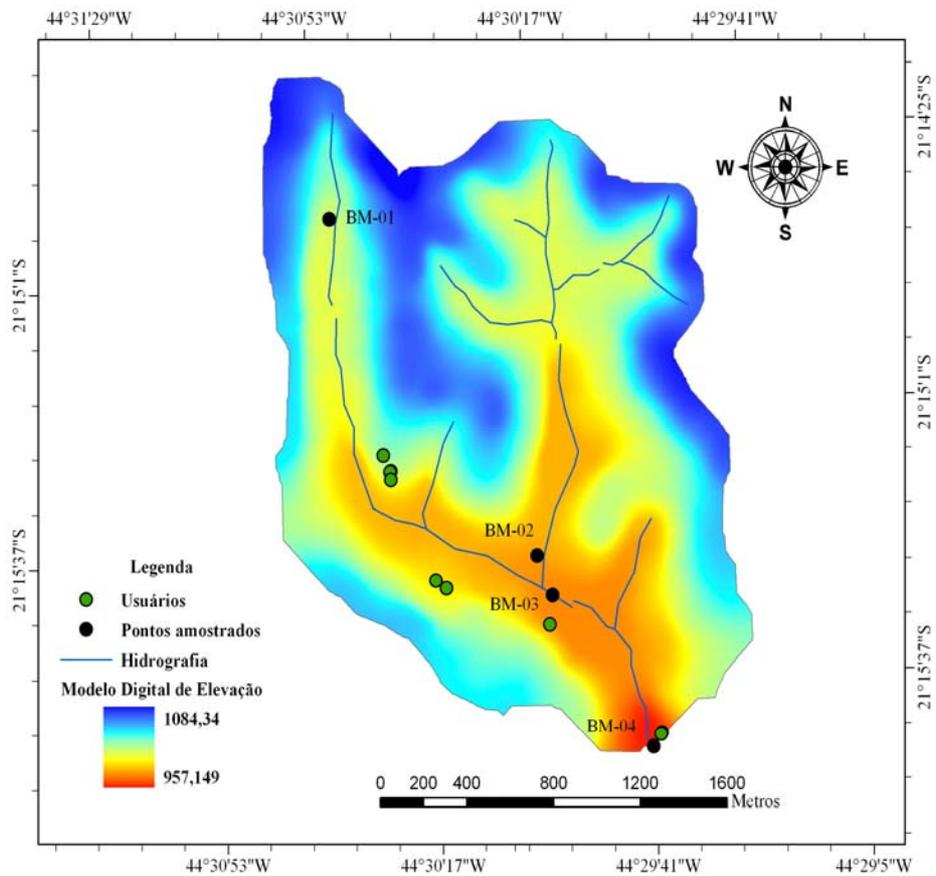
Na Figura 8 encontra-se o mapa da sub-bacia hidrográfica do ribeirão Marcela, pontos de amostragem de qualidade de água, usuários de água, hidrografia e o modelo digital de elevação.

FIGURA 8: Sub-bacia hidrográfica do ribeirão Marcela, pontos de amostragem de qualidade da água, usuários de água, hidrografia e modelo digital de elevação.

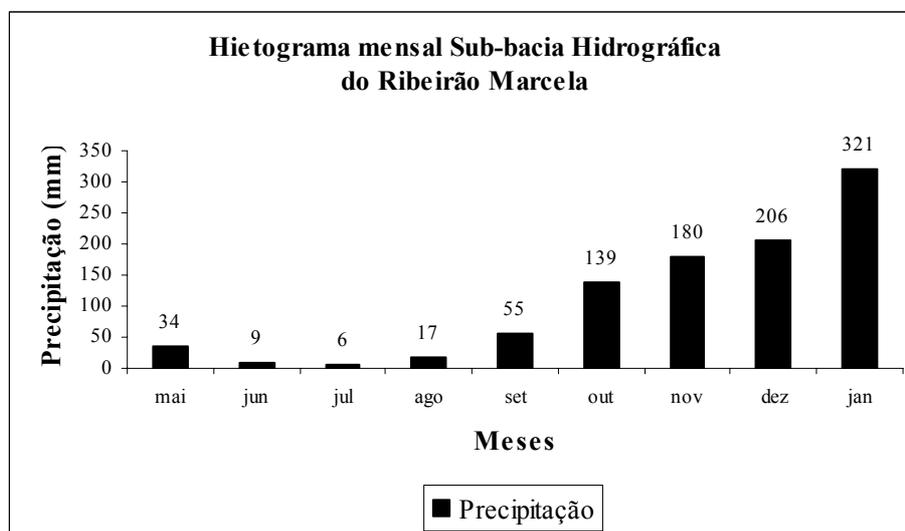
Na Figura 9 apresenta-se a distribuição das chuvas ao longo do período experimental na sub-bacia. Esta região apresenta baixos índices pluviométricos no inverno e elevados índices no verão.

FIGURA 9: Precipitação mensal na sub-bacia hidrográfica do ribeirão Marcela, no período amostral (maio de 2006 a janeiro de 2007).

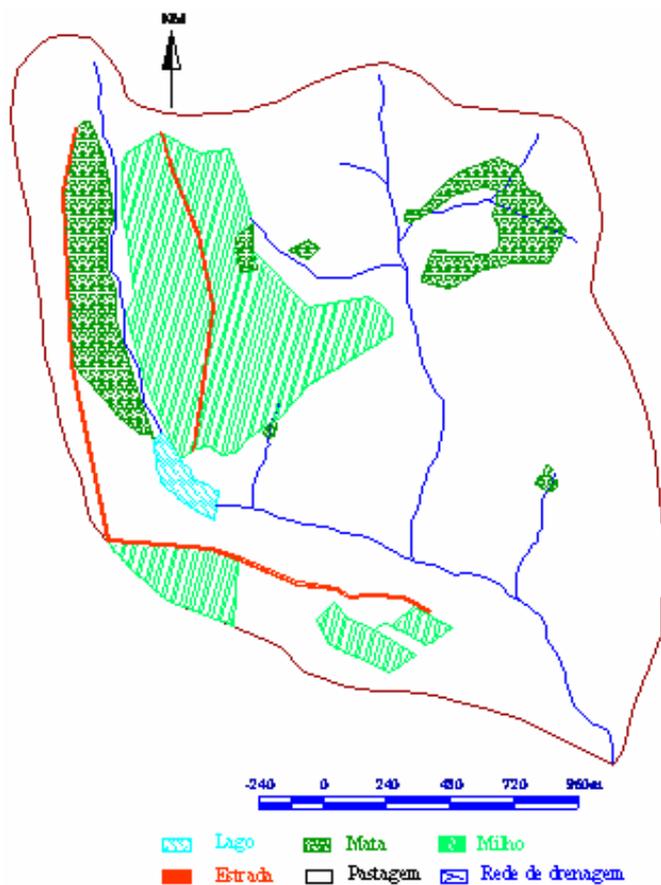
Na Figura 10 apresenta-se o mapa de uso atual do solo na sub-bacia hidrográfica do ribeirão Marcela. O ponto BM-01 localiza-se na cabeceira da sub-bacia, tendo uma mata na margem direita e o cultivo de milho na margem esquerda. O ponto BM-02 encontra-se em um tributário do ribeirão principal e a pastagem compõe a paisagem entorno do ponto. O ponto BM-03 encontra-se após a confluência do tributário com o dreno principal, localizando-se em áreas de pastagens. O ponto BM-05 localiza-se na seção controle da sub-bacia e, tanto na margem direita quanto na margem esquerda, a paisagem é composta por pastagens.

FIGURA 10: Mapa de uso atual do solo da sub-bacia hidrográfica do ribeirão Marcela.

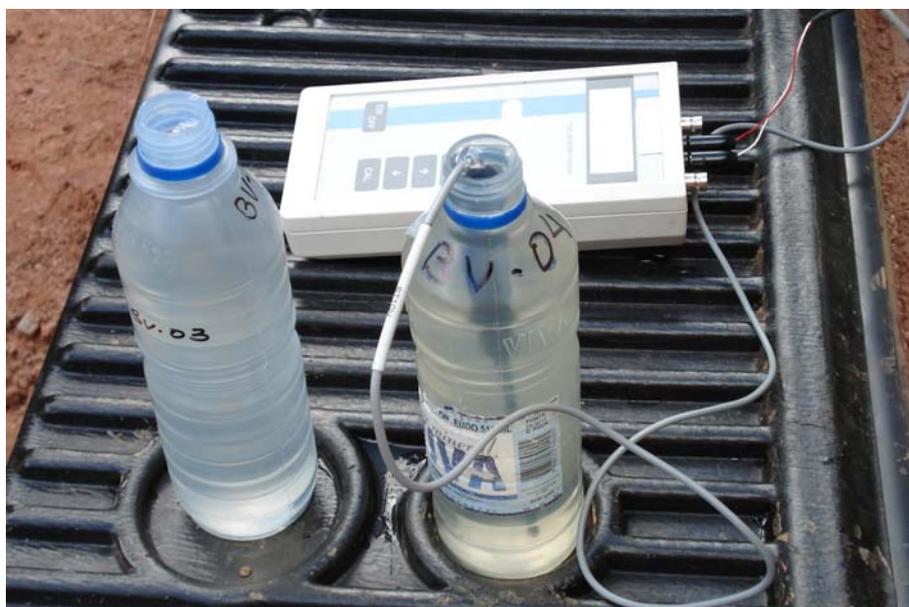
Periodicamente, o equipamento foi aferido e calibrado, se necessário, seguindo todas as normas contidas no manual. Na Figura 11 apresentam-se o procedimento de análise com o equipamento, bem como alguns detalhes do mesmo.

FIGURA 11: Análise da qualidade da água "in situ".

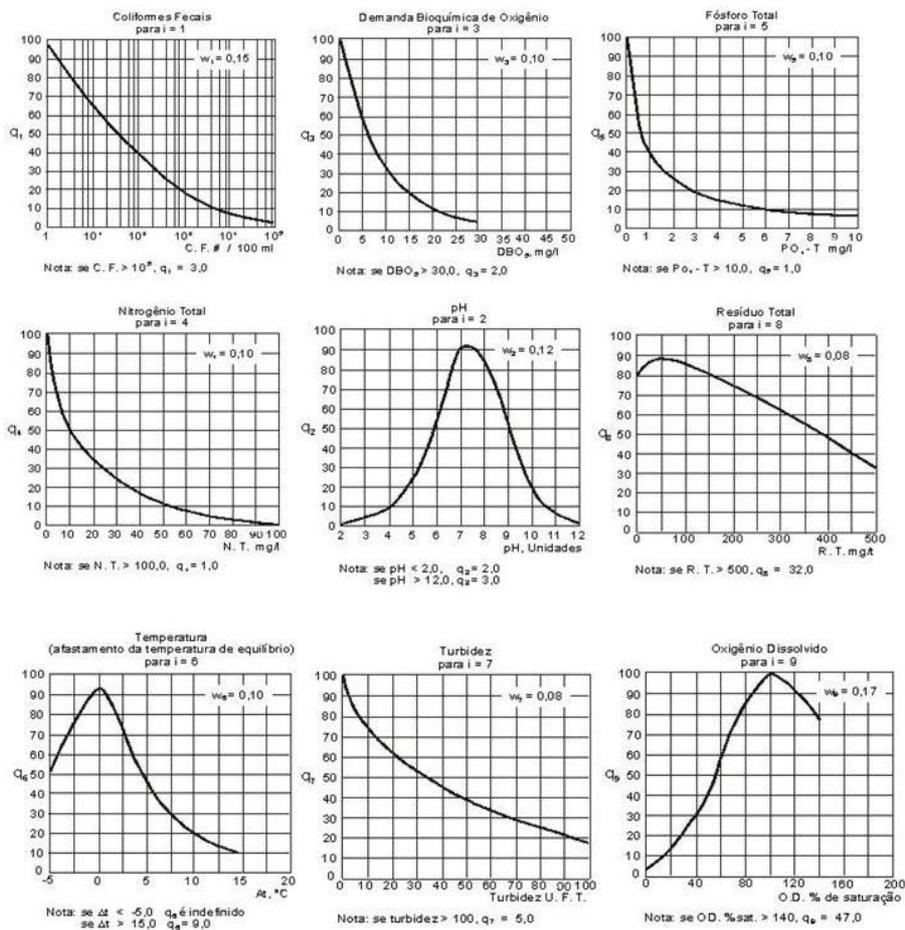
O Índice de Qualidade de Água adotado foi o proposto pelo IGAM, sendo calculado com base nos parâmetros: OD, coliformes fecais, pH, DBO,  $\text{NO}_3^-$ ,  $\text{PO}_4$ , temperatura, turbidez e sólidos totais. Para cada parâmetro foram traçadas, pelo National Sanitation Foundation, curvas médias da variação da qualidade da água, em função das suas respectivas concentrações (Figura 12).

FIGURA 12: Curvas médias de variação da qualidade em função das concentrações.
