**REVEGETAÇÃO DE ÁREA DEGRADADA PELA MINERAÇÃO DE CAULIM
NA ZONA DA MATA, EM MINAS GERAIS:
UM ESTUDO DE CASO**

Tese apresentada à Universidade Federal de Viçosa, como parte das exigências do Programa de Pós-Graduação em Ciência Florestal, para obtenção do título de *Magister Scientiae*.

VIÇOSA
MINAS GERAIS - BRASIL
2001

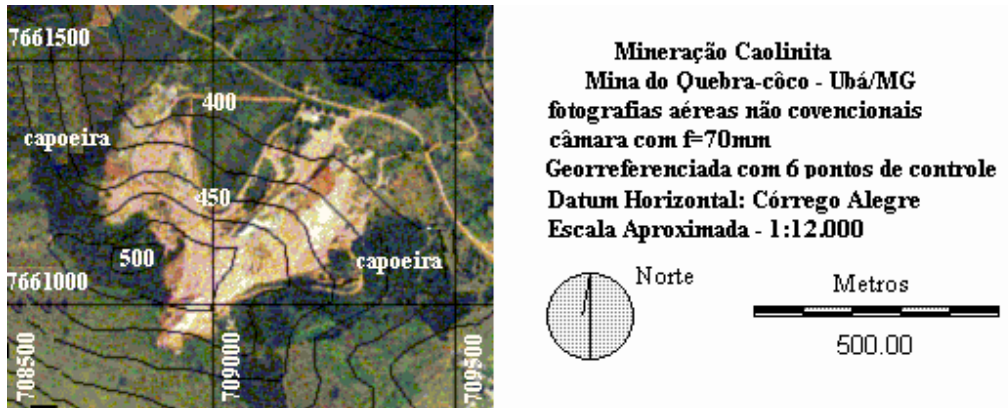
Figura 4 – Mapa detalhando os quadrantes de coordenadas geográficas e altimetria da área da Mina do Quebra-Côco, Ubá-MG.

Com a utilização do programa de computador IDRISI, foram gerados os mapas planialtimétricos (Figura 4), o modelo digital de elevação (Figura 5) e o mapa de uso do solo (Figura 6), que foram utilizados como base para os estudos. Estes mapas, juntamente com a sobreposição de fotos tiradas por um sobrevôo, permitiram simular a visão tridimensional de altitude e das formas de relevo.

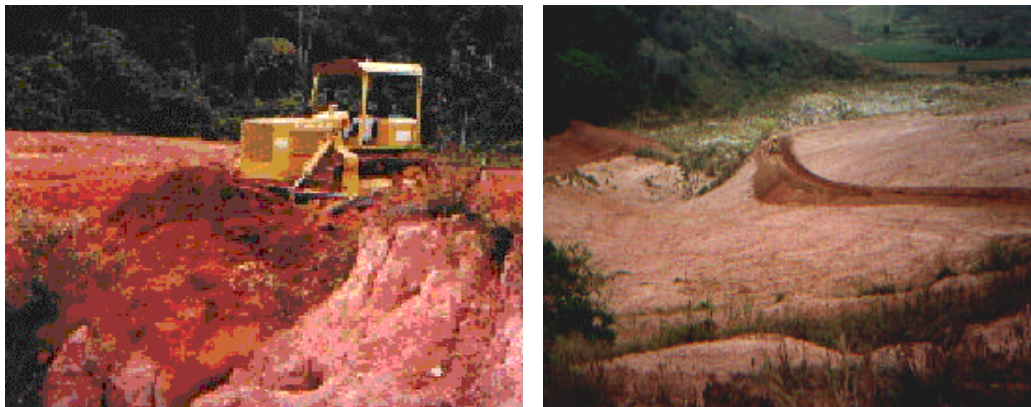
Figura 9 – Trabalhos de arranjo do relevo da Mina do Quebra-Côco, Ubá-MG.

Os mapas resultantes deste trabalho permitiram o planejamento dos tratamentos de arranjo do relevo. Visando a obtenção de maior estabilidade, foram feitos cortes e aterros, talude, curvas de nível e nivelamento do terreno (Figura 9).

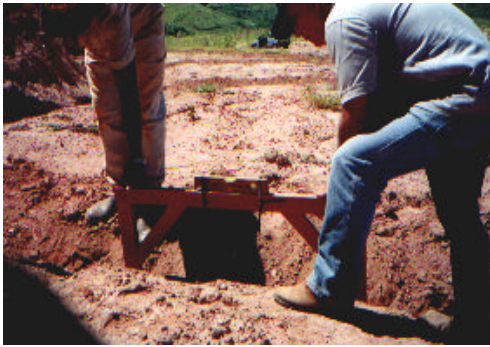
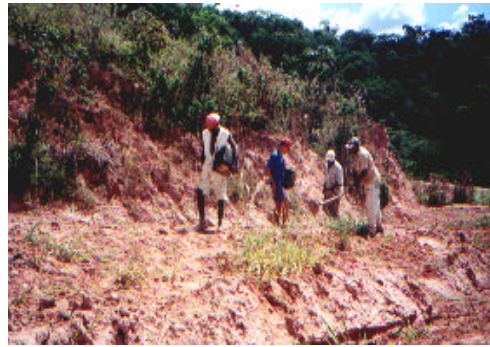
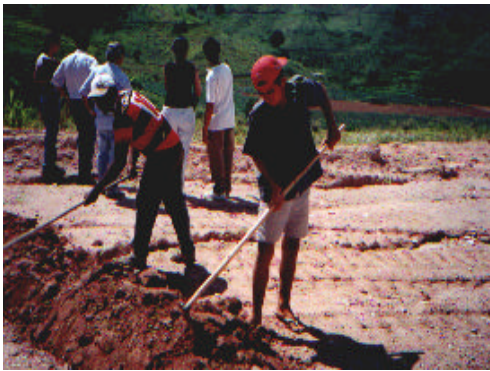
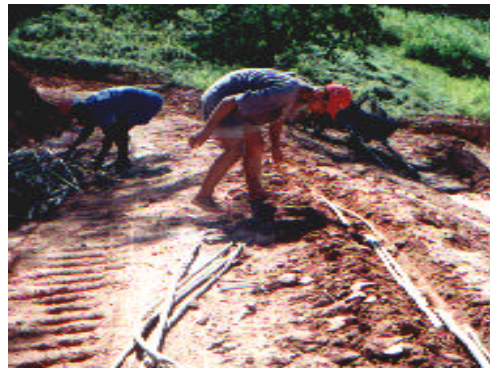
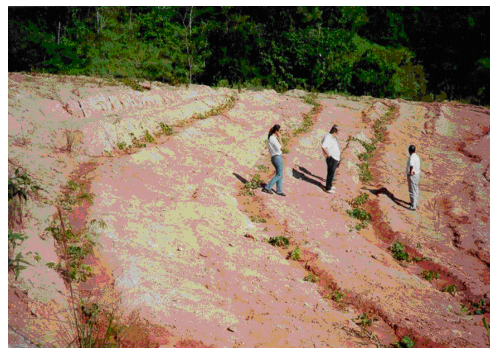
(a) - Marcação das curvas de nível.

(b) - Adubação a lanço.

(c) - Coveamento em nível.

(d) - Plantio da cana-de-açúcar.

(e) - Vista após o plantio.

(f) - Vista do plantio e da irrigação.

O preparo dos solos consistiu em fazer a marcação das curvas de nível, a calagem (3 toneladas por hectare), a adubação geral da área (500 kg de superfosfato simples por hectare), a abertura de sulcos, o coveamento e o semeio ou plantio (Figura 10). O esterco bovino foi colocado em covas, na quantidade de 10 litros.

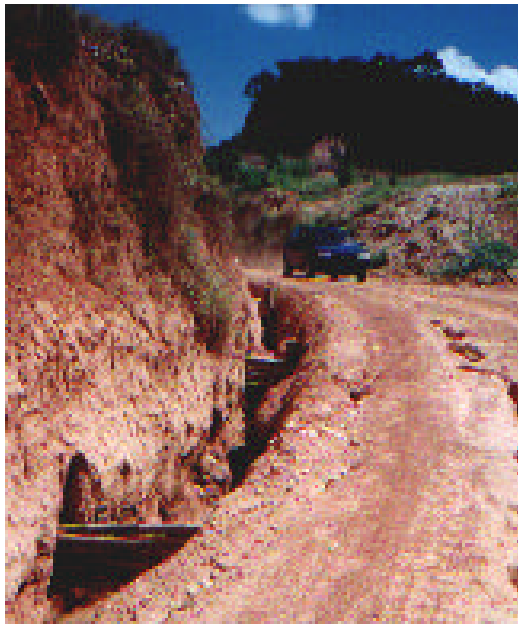
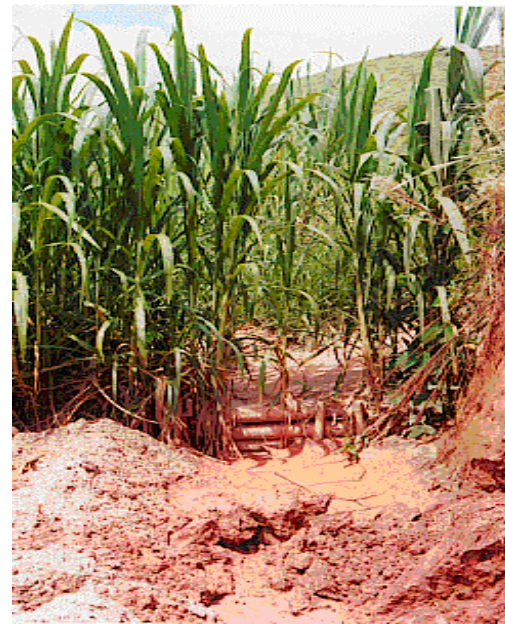
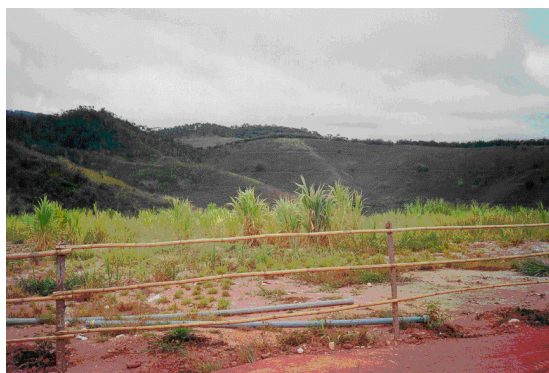
(a) - Contenção com bambu seco na beirada da estrada.

(b) - Contenção com material vivo.

(c) – Cerca de bambu feita no entorno da área.

Figura 11 – Trabalhos para retirada dos fatores de degradação da área da Mina do Quebra-Côco, Ubá-MG.

Alguns fatores de degradação, como a entrada de animais e a água de escoamento superficial, foram isolados da área. Para tal, foi feita uma contenção no entorno do local e construídos dissipadores de energia da água (Figura 11).

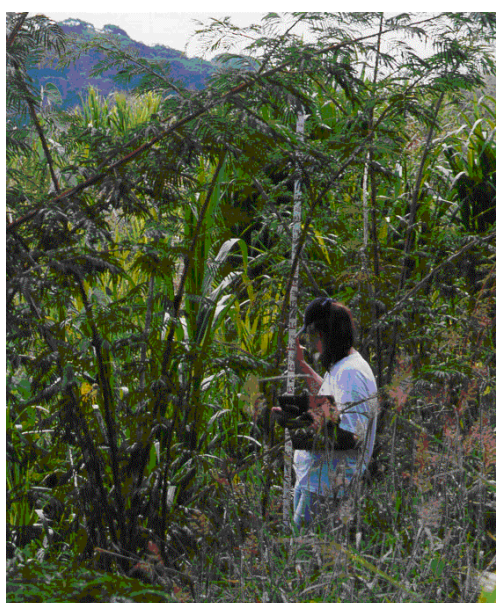
(a) - Aspecto da subárea A2.

Figura 17 – Vista geral das subáreas A2 (a) e A1 e A1-MO (b), em março de 2001. Mina do Quebra-Côco, Ubá-MG.

As subáreas A2 e A1 (a subárea A1-MO está inclusa em A1) (Figura 17), em ordem decrescente, foram as que apresentaram os melhores resultados (Quadro 2). Nestas áreas a vegetação é constituída de indivíduos arbóreos, arbustivos e herbáceos (gramíneas e leguminosas), que se apresentam mais desenvolvidas e densas. Em A1 e A1-MO observa-se o vigor das gramíneas sob as árvores, como também a presença de cogumelos entre elas. Tal fato pode ser

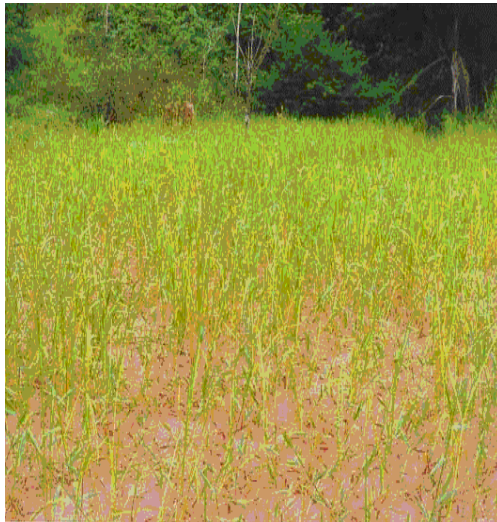
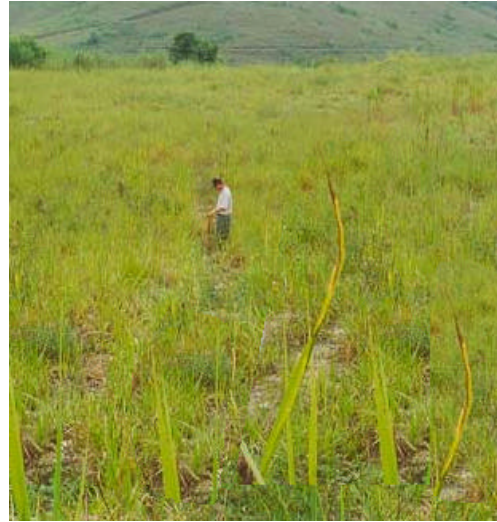
(a) - Vista da subárea A3.

(b) - Vista da subárea A4.

A subárea A3 (Figura 18a), anterior ao talude, é plana e situa-se na parte mais baixa, imediatamente anterior ao açude. É um ambiente hidromórfico e está constantemente sendo assoreada, em virtude dos sedimentos provenientes de montante. Desta forma, apresenta limitações quanto ao seu uso. Conforme foi observado, houve acréscimo na cobertura vegetal, embora esta se apresente bastante rala, constituindo-se basicamente de braquiária do brejo (*Brachiaria arrecta*).

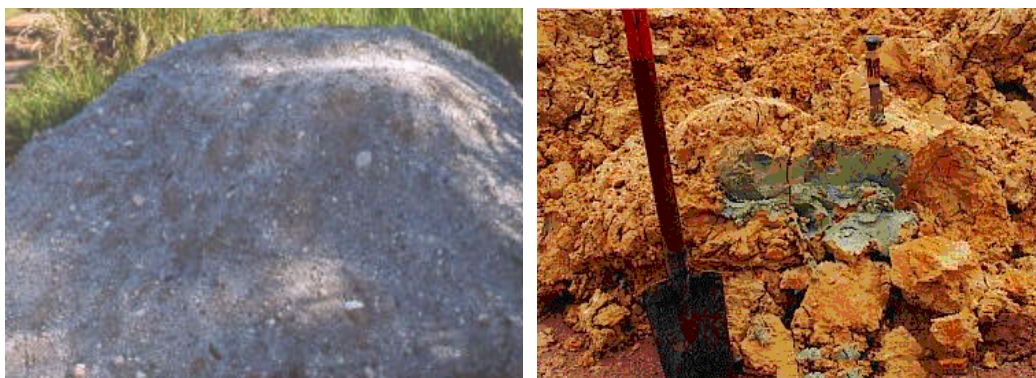
a) Resíduo quartzoso.

A Figura 19 mostra os aspectos dos resíduos industriais quartzoso (RA) e verde (RV), provenientes do beneficiamento do caulim. Nas análises físicas (Quadro 4), observou-se a constituição quartzosa do RA em relação ao RV. Foram observadas, também, a coloração acinzentada do RA e as duas colorações características do RV (verde quando úmido e amarelo quando seco), devido ao processo de oxidorredução.

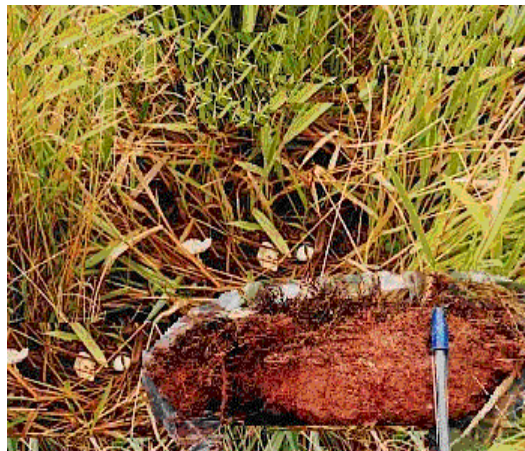
Figura 21 – Aspecto do local de amostragem da subárea A1-MO, Ubá-MG. Percebe-se a presença de braquiária e de fungos.

A subárea A1-MO está inserida na subárea A1, porém recebeu uma quantidade maior de adubo orgânico. Notou-se a formação de estrutura em blocos, tendendo a granular, devido ao poder agregante das raízes no solo. A coloração é mais escura, principalmente na camada orgânica em início de formação na superfície. Diferenciou-se bastante das demais áreas. No emaranhado de gramínea (*Brachiaria decumbens*) junto ao solo, observou-se a presença de fungos (Figuras 20b e 21).

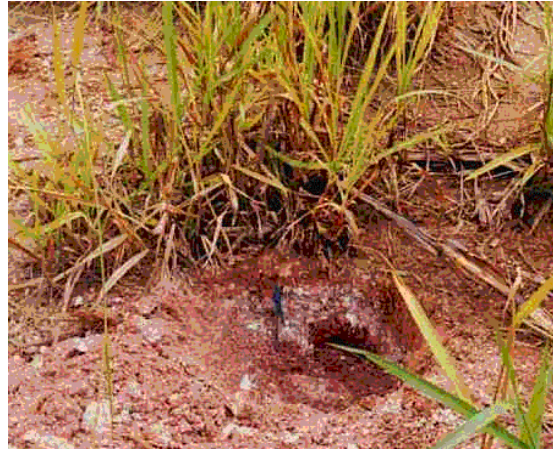
Figura 22 – Aspecto do local de amostragem de solos na subárea A4, Mina do Quebra-Côco, Ubá-MG. Observa-se o predomínio do material quartzoso.

A subárea A4 recebeu maior quantidade de resíduo quartzoso (RA). Este material praticamente inerte, associado a uma maior compactação com máquinas, dificultou o estabelecimento da vegetação (Figura 22).
