**AVALIAÇÃO DO USO DOS RECURSOS NATURAIS DE UMA SUB-BACIA DO  
RIBEIRÃO SÃO BARTOLOMEU COM VISTA AO AUMENTO DA PRODUÇÃO  
DE ÁGUA COM QUALIDADE**

Tese apresentada à Universidade Federal de Viçosa, como parte das exigências do Programa de Pós-graduação em Ciência Florestal, para obtenção do título de *Magister Scientiae*.

**VIÇOSA  
MINAS GERAIS – BRASIL  
2002**

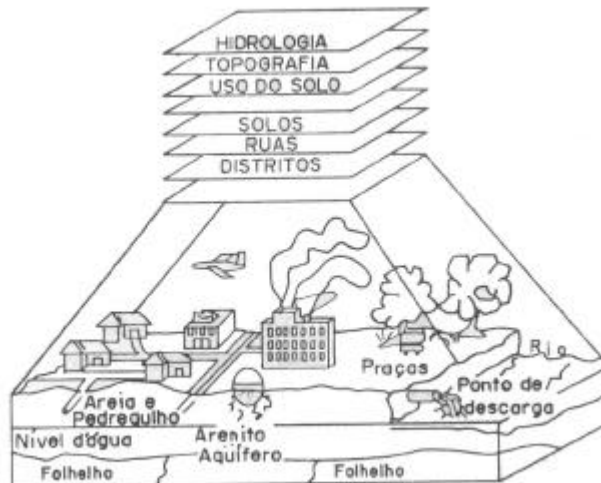
Figura 1: Tipos de informações que podem ser representadas em um SIG (CALIJURI e RÖHM, 1995).

O processamento automatizado permite a utilização de quaisquer classes de dados que possam ser apresentados sob a forma digital (Figura 1) (ALVES, 1993).

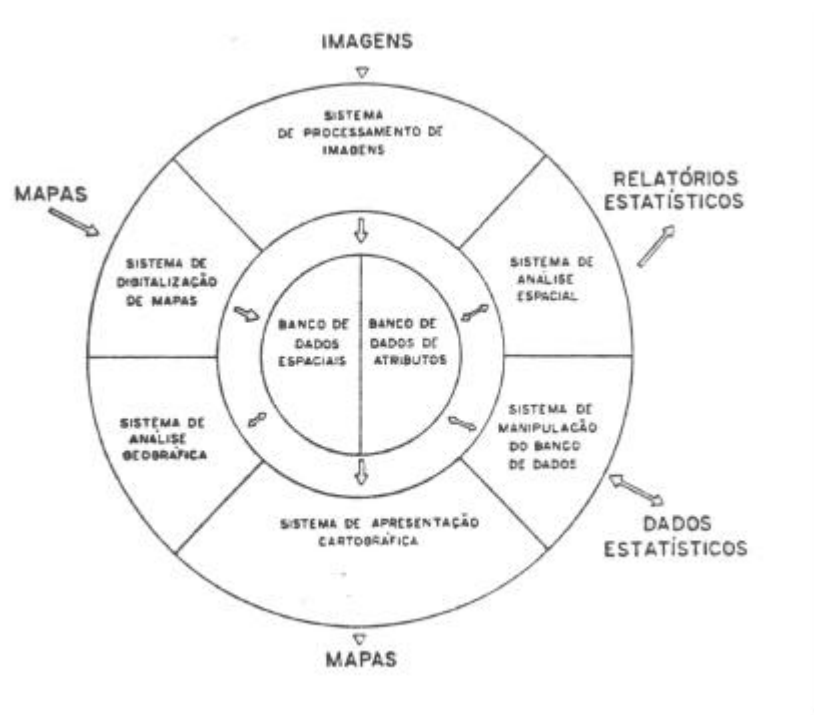
Figura 2: Sistemas que compõe um SIG (CALIJURI e RÖHM, 1995).

Um SIG deve integrar diversos outros sistemas (Figura 2), para ser capaz de realizar as operações de análise dos dados obtidos. Os sistemas que compõem um SIG são divididos em:

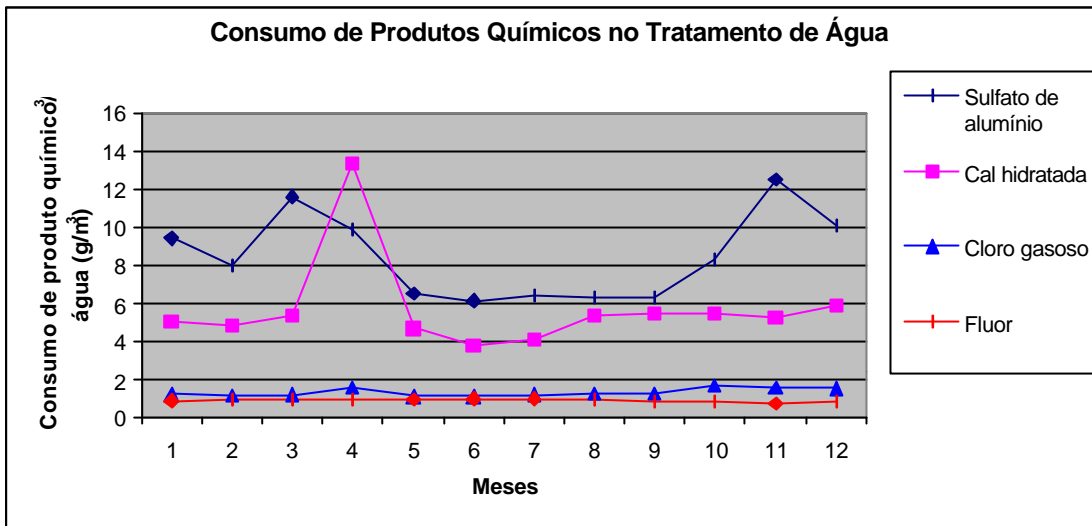
Figura 5: Quantidades de produtos químicos consumidos no ano de 1999 nas Estações de Tratamento de Água do SAAE-Viçosa.

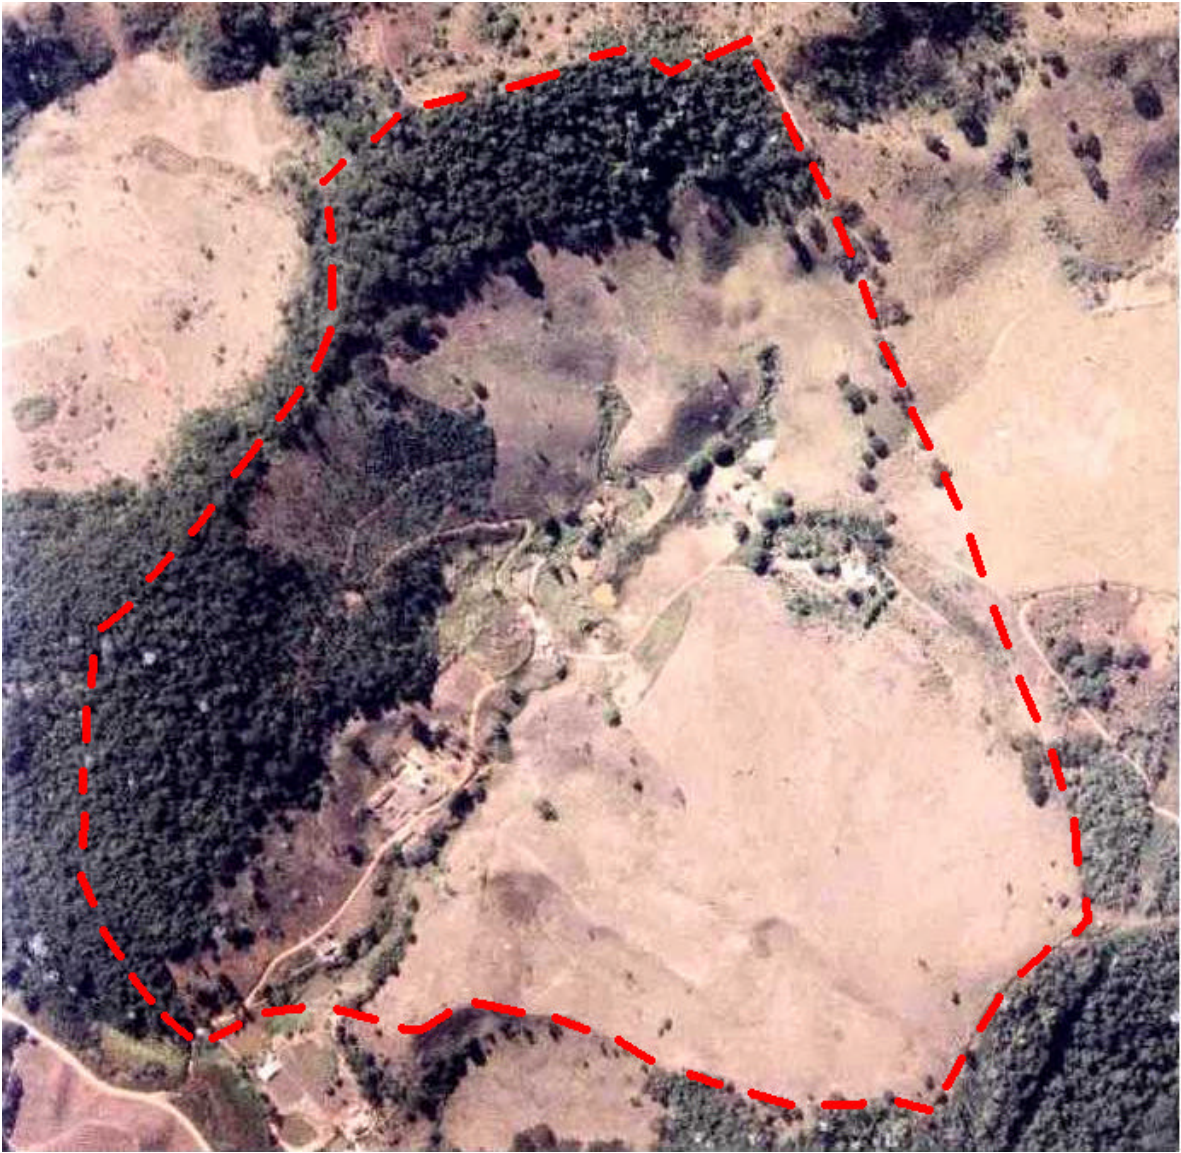
Figura 6: Vista aérea da microbacia do Córrego dos Araújo.

A microbacia do Córrego dos Araújo (Figura 6) foi escolhida por apresentar características representativas da bacia do Ribeirão São Bartolomeu e da Zona da Mata Mineira no que diz respeito à ocupação e uso do solo, por possuir diversidade de material de origem do solo e por apresentar área relativamente pequena, o que facilitou os trabalhos de coleta de dados em campo. Além disso, sua localização é próxima a cidade de Viçosa, o acesso é fácil e houve grande aceitação, por parte dos proprietários, para a realização dos estudos.

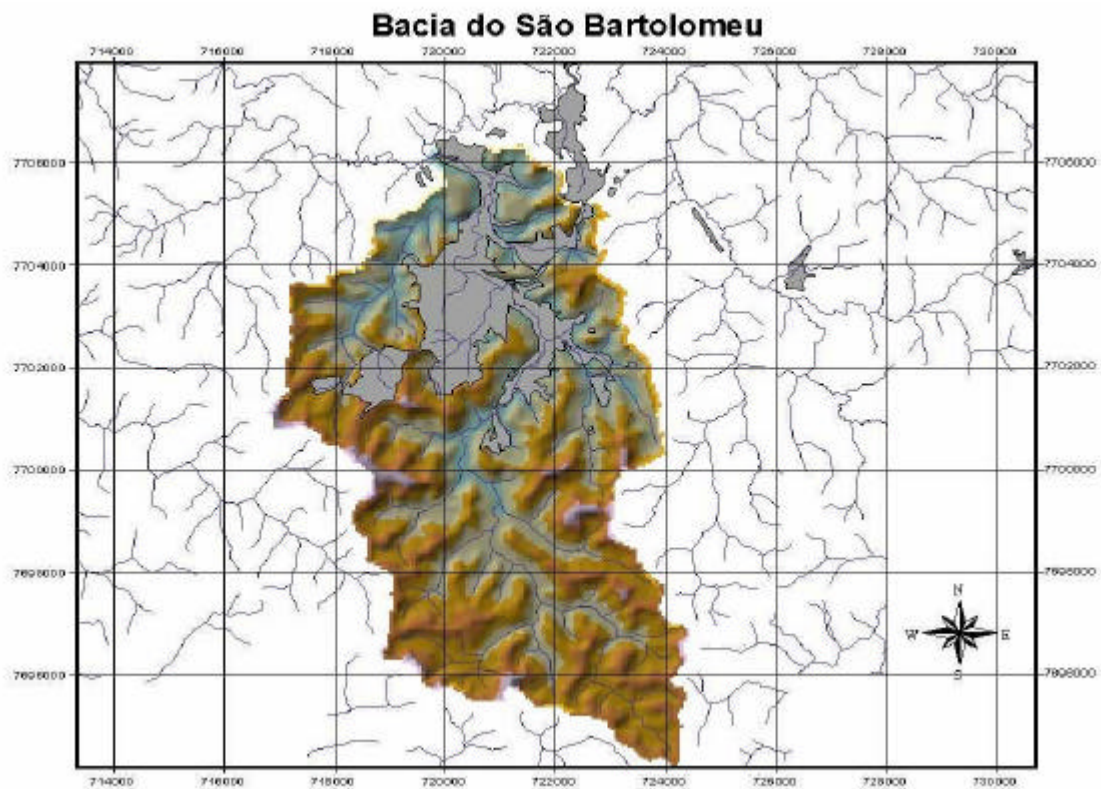
Figura 8: Bacia do Ribeirão São Bartolomeu.

A bacia do Ribeirão São Bartolomeu (Figura 8) está orientada no sentido Sul-Norte e compreende uma faixa que limita com os municípios de Paula Cândido e Coimbra. Em sua extremidade Norte está inserida a área urbana do município de Viçosa, onde se encontra a foz do Ribeirão São Bartolomeu com o Rio Turvo, no Bairro denominado Barrinha.

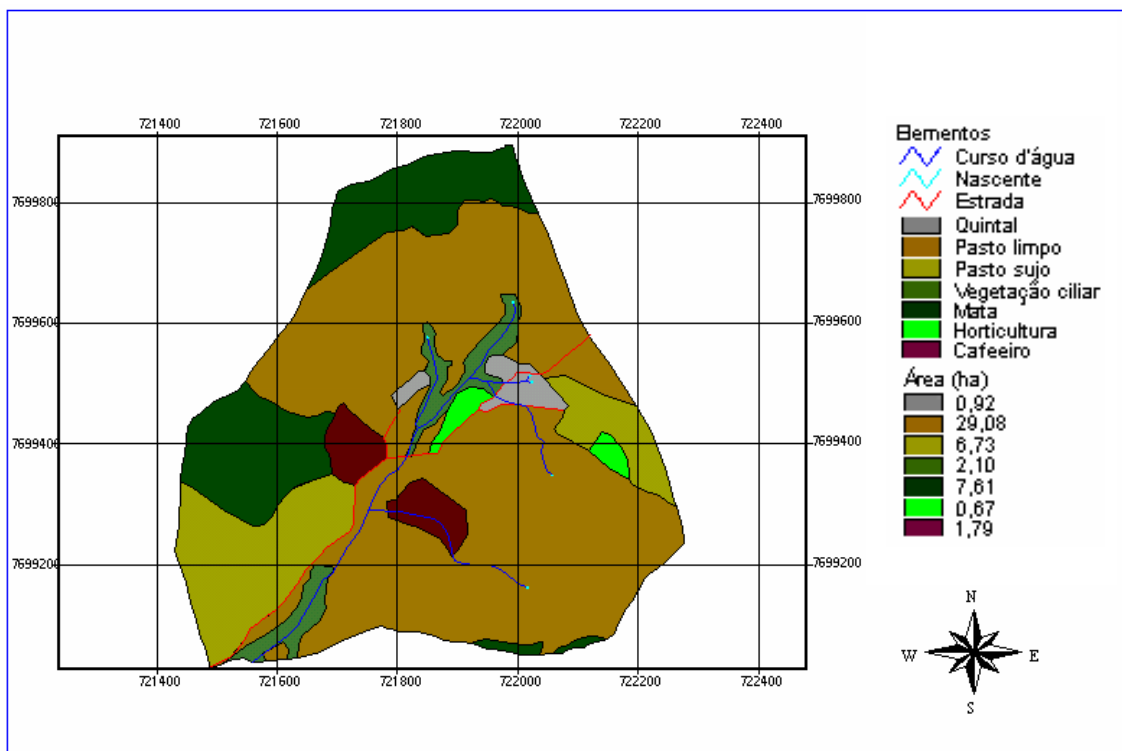
Figura 14: Uso do solo da microbacia do Córrego dos Araújo no ano de 1978.

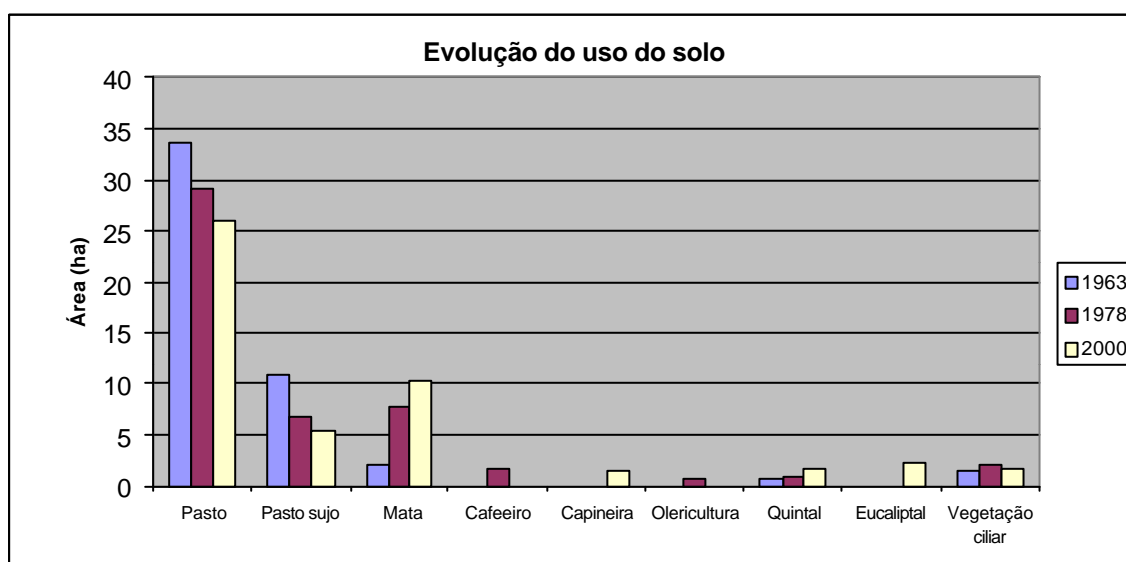
Figura 16: Evolução do uso do solo nos anos de 1963, 1978 e 2000 na microbacia do Córrego dos Araújos.

Na Tabela 1 e na Figura 16 estão quantificadas as áreas dos diferentes usos do solo da Microbacia durante os anos em análise, facilitando a verificação dessa diferenciação de uso.

Analisando-se a Figura 16 constatou-se que o uso do solo variou no decorrer dos anos em análise e se deve a vários fatores, dentre os quais, a

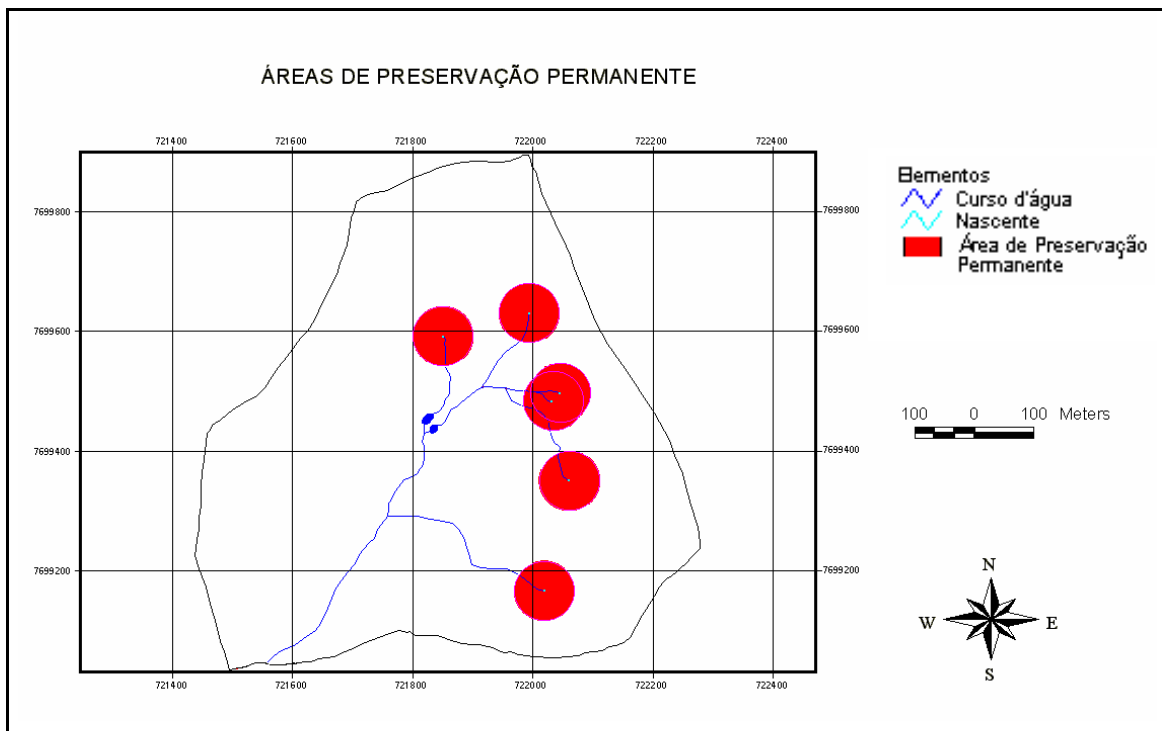
Figura 17: ÁPPs num raio de 50 metros circundando as nascentes da microbacia do Córrego dos Araújo.

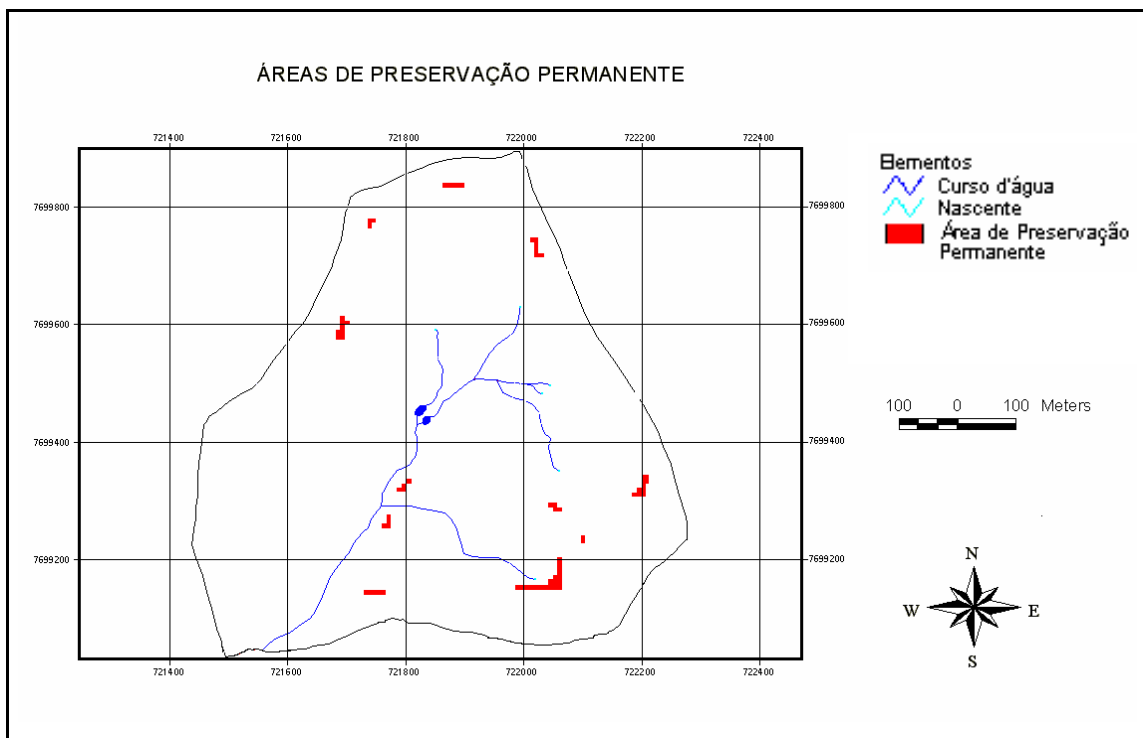
Figura 20: APPs nas encostas da microbacia do Córrego dos Araújo, dadas pela declividade do terreno superior a 100% ou 45°.

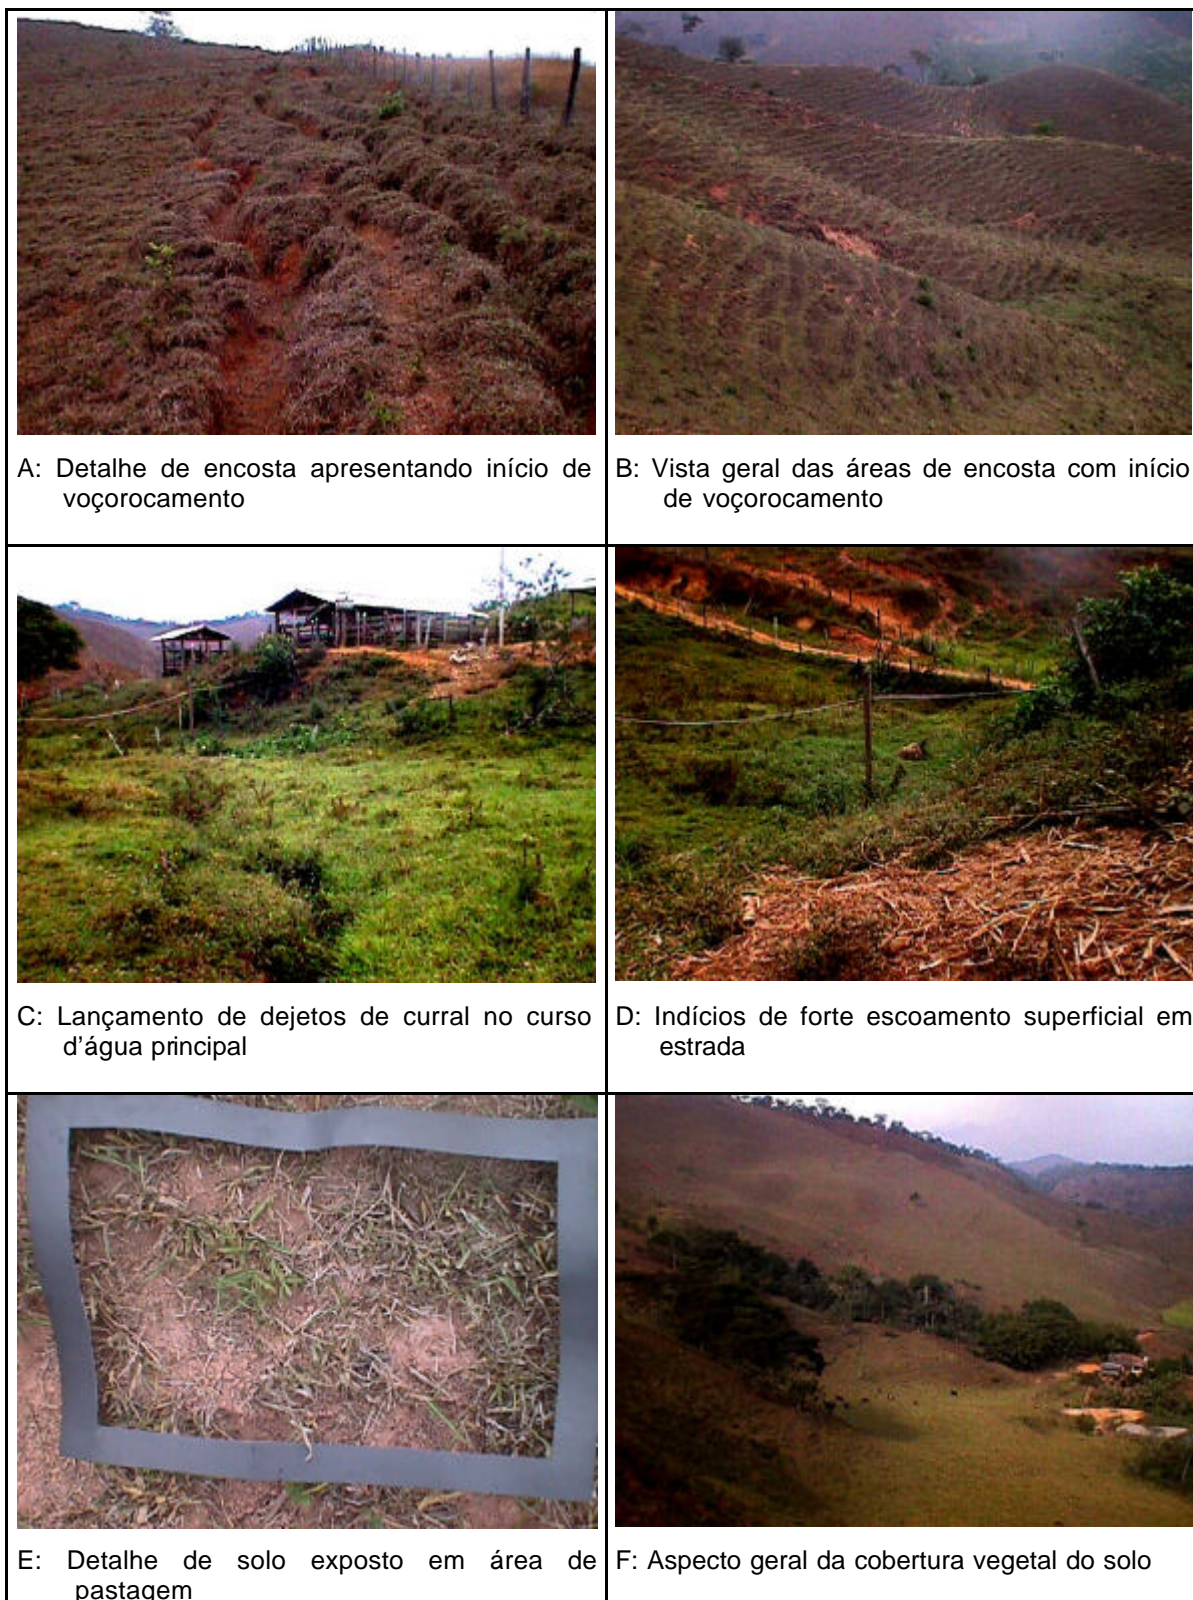
Figura 23: Aspectos gerais da microbacia do Córrego dos Araújo.

É fácil observar na Microbacia sinais de que ocorre predominância de escoamento superficial de águas pluviais em detrimento da infiltração, favorecidos pelo estado de degradação em que se encontra grande parte das encostas (Figura 23). É de se esperar que, nessa situação, haja pequena recarga freática, conforme demonstrado no item 3.6 (fundamentos hidrológicos) e as nascentes passem a produzir baixas vazões nas épocas secas e, no período chuvoso, volumoso escoamento superficial, com as águas precipitadas na Microbacia.

Como mostra a série fotográfica apresentada a seguir, pode-se verificar que, visualmente, a Microbacia em questão apresenta inúmeros indícios de estado de degradação.

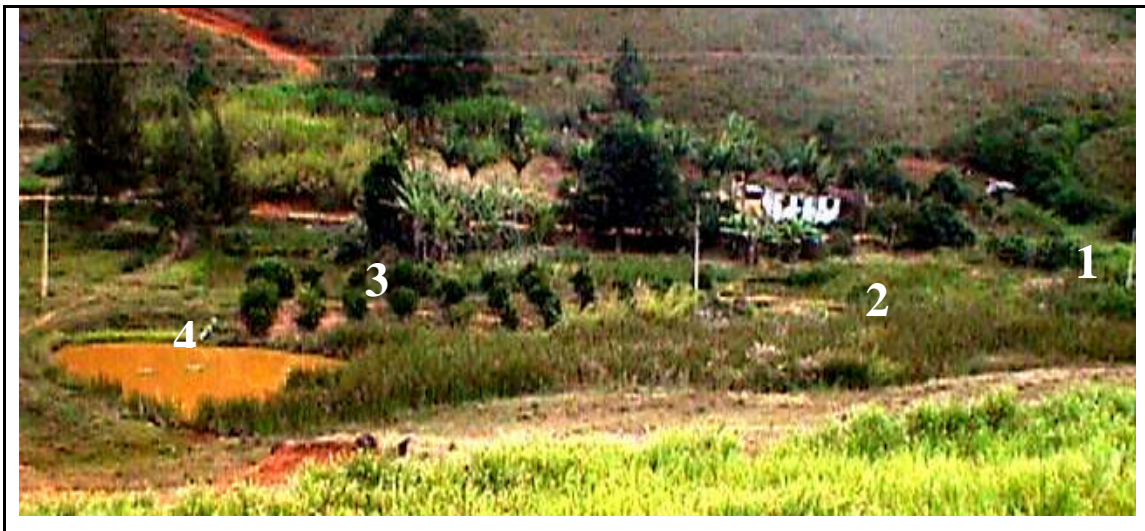
Figura 24: Vista da microbacia do Córrego dos Araújo, com detalhe na turbidez da água de 4 lagoas.

Pode-se observar, na Figura 24, a presença de quatro lagoas na Microbacia. Devido à localização, as lagoas de número 1, 2 e 3 recebem água de escoamento superficial proveniente somente da área sob domínio do gnaiss. Já a lagoa de número 4 recebe água do escoamento superficial proveniente do solo originado do diabásio. Observou-se que, após pequena chuva, as águas das lagoas 1, 2 e 3 mantêm-se com baixa turbidez, ao passo que as águas da lagoa 4 apresentam elevada turbidez. Esta turbidez é proporcionada pela concentração de partículas suspensas na água, sendo um reflexo do aporte de partículas de solo carregadas por erosão e pela presença de maiores teores de pigmento vermelho (hematita).

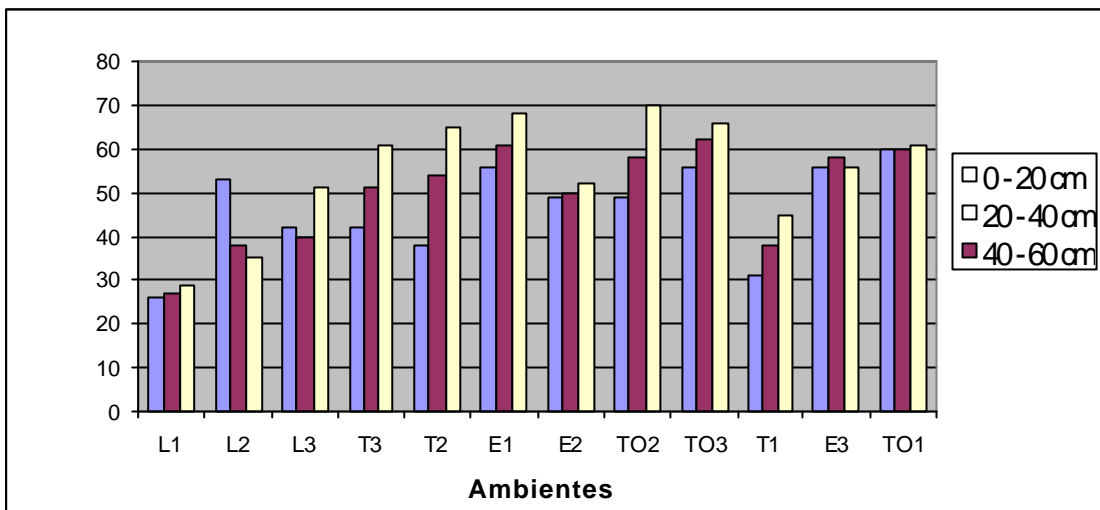
Figura 26: Teores de argila nas diferentes profundidades (0-20, 20-40 e 40-60 cm) e nos diferentes locais de coleta das amostras de solo da microbacia do Córrego dos Araújos.

Os teores de argila aumentaram com a profundidade do solo, exceto para as amostras dos ambientes L2 e E3 (Figura 26).

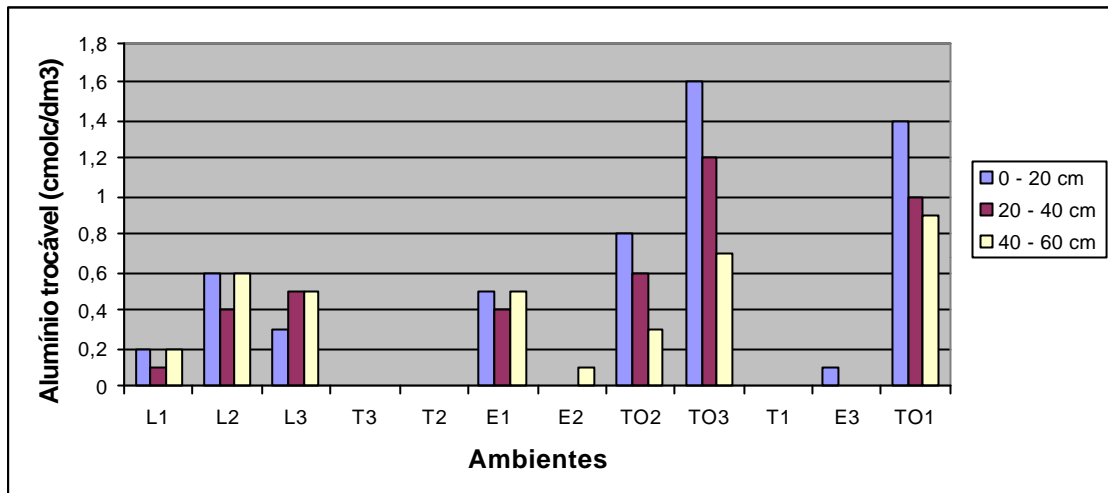
Figura 28: Teores de alumínio trocável ( $Al^{3+}$ ) nos solos da microbacia do Córrego dos Araújos.

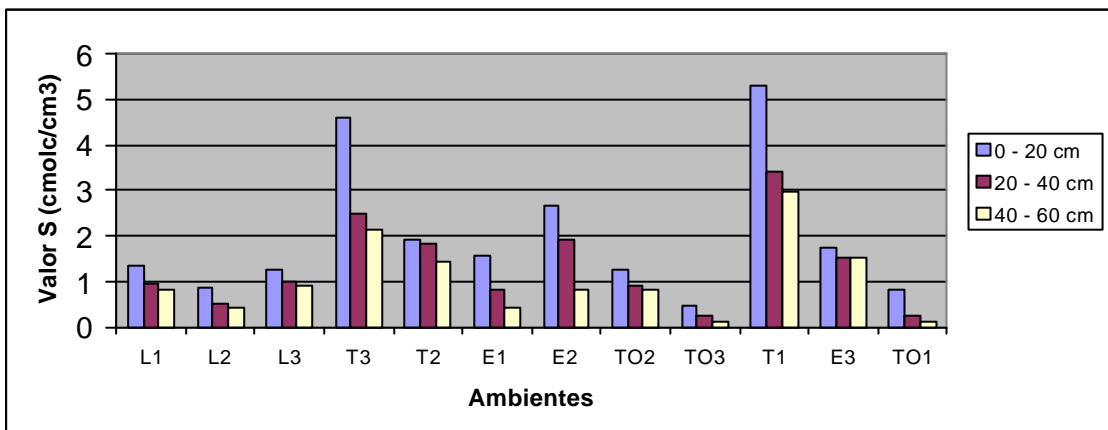
Figura 29: Valores de soma de bases (valores S) para os diversos locais da microbacia do Córrego dos Araújos.

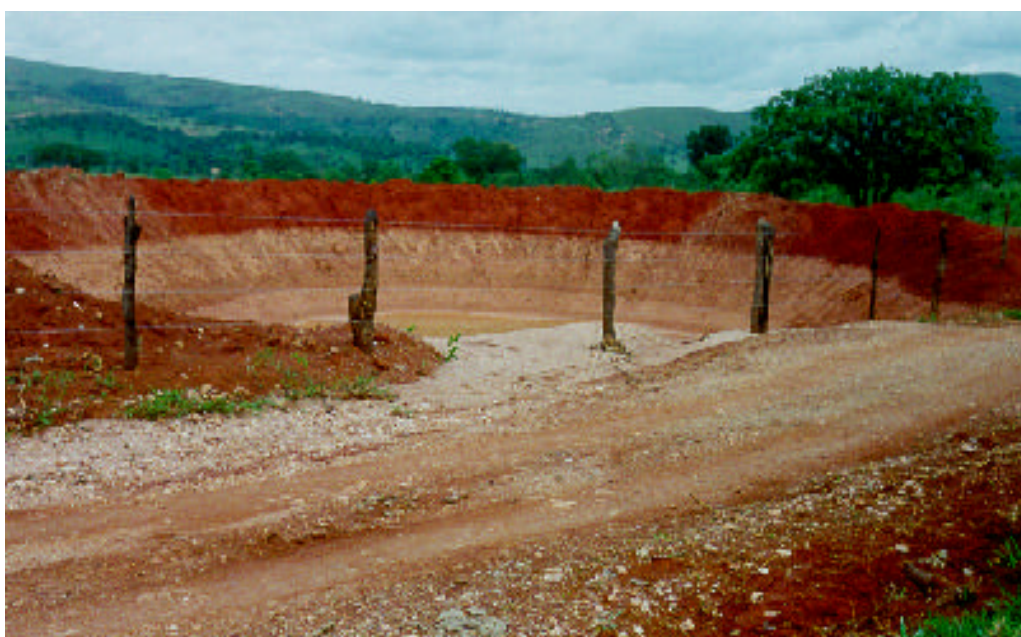
Figura 35: Reservatório de recepção de água de estrada.

implantação de sistemas adequados de traçados e de drenagem, evitando a concentração e velocidade excessiva de água ao longo de seu leito, que provocam erosão e diminuem a infiltração. As estradas que apresentam uma maior declividade e que estão localizadas em áreas com solo fracamente estruturado, propícios à erosão, devem receber uma camada superficial de solo e de cascalho e ter a água de escoamento superficial conduzida até pequenos reservatórios de recepção (Figura 35). A água retida terá maior tempo para infiltrar no solo, aumentado com isso a recarga de água subterrânea.
