**ANÁLISE HIDROAMBIENTAL DA BACIA HIDROGRÁFICA DA CACHOEIRA
DAS POMBAS, GUANHÃES, MG**

Tese apresentada à Universidade Federal de Viçosa, como parte das exigências do Programa de Pós-Graduação em Ciência Florestal, para obtenção do título de *Magister Scientiae*.

CAPÍTULO 1. MORFOMETRIA DA BACIA HDROGRÁFICA DA CACHOEIRA DAS POMBAS, GUANHÃES, MG

CAPÍTULO 2. ANÁLISE HIDROAMBIENTAL DA BACIA HIDROGRÁFICA DA CACHOEIRA DAS POMBAS, GUANHÃES, MG

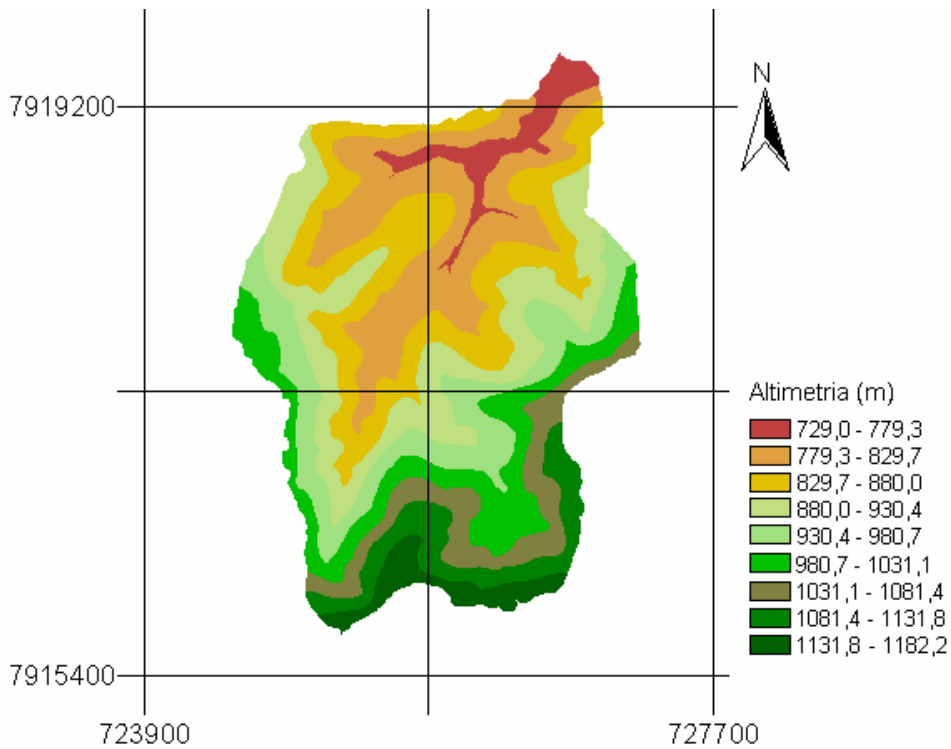
Figura 1 - Modelo digital de elevação hidrograficamente consistente, bacia hidrográfica da Cachoeira das Pombas, Guanhães-MG, 2004.

(Hidro_grid), com tamanho de célula igual a 4 m, projeção Transverse Mercator (*False Easting*: 500.000, *False Northing*: 0.0, *Central Meridian*: -45, *Scale Factor*: 0.9996 e datum SAD 69) ilustrados nas Figuras 1, 2, e 3, respectivamente.

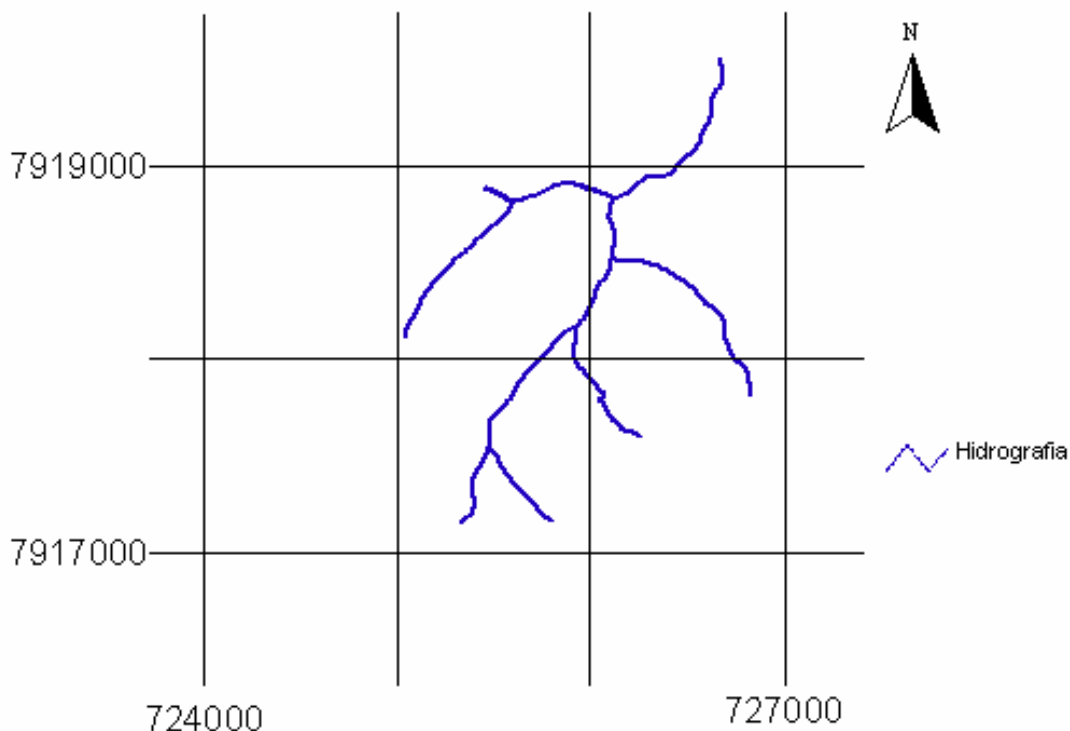
Figura 3 - Hidrografia rasterizada, bacia hidrográfica da Cachoeira das Pombas, Guanhães, MG, 2004.

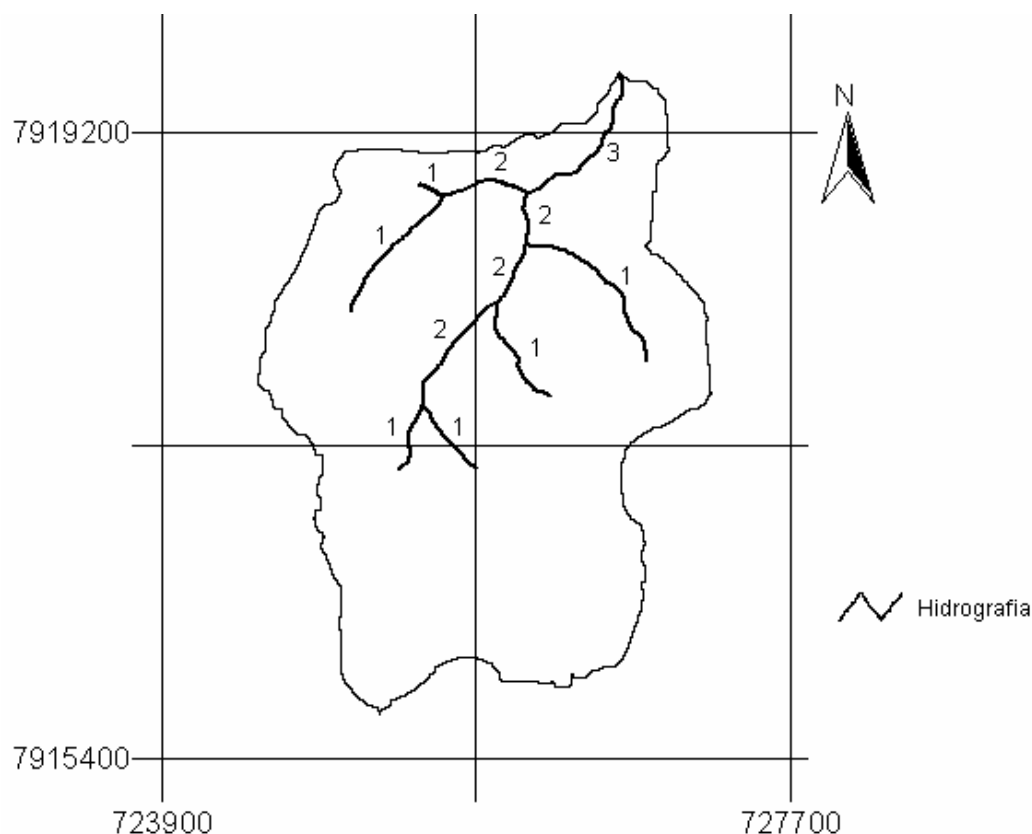
O ordenamento dos canais pode ser visualizado na Figura 6. O sistema de drenagem, de acordo com a hierarquia de Strahler, apresenta grau de ramificação de terceira ordem na época de cheia. Ordem inferior ou igual a quatro é comum em pequenas bacias hidrográficas e reflete os efeitos diretos do uso da terra, considera-se que, quanto mais ramificada a rede, mais eficiente será o sistema de drenagem. Observa-se que o movimento do rio principal se dá da direção Sudeste para Nordeste da bacia.

Figura 6 - Ordenamento dos cursos d'água, bacia hidrográfica da Cachoeira das Pombas, Guanhães, MG, 2004.

O padrão formado pelos cursos d'água da bacia caracteriza-se como do tipo dendrítico. Esse padrão ocorre em terras altas, nas quais o regolito e a rocha mãe oferecem uma resistência relativamente uniforme à erosão (SOARES, 2000).

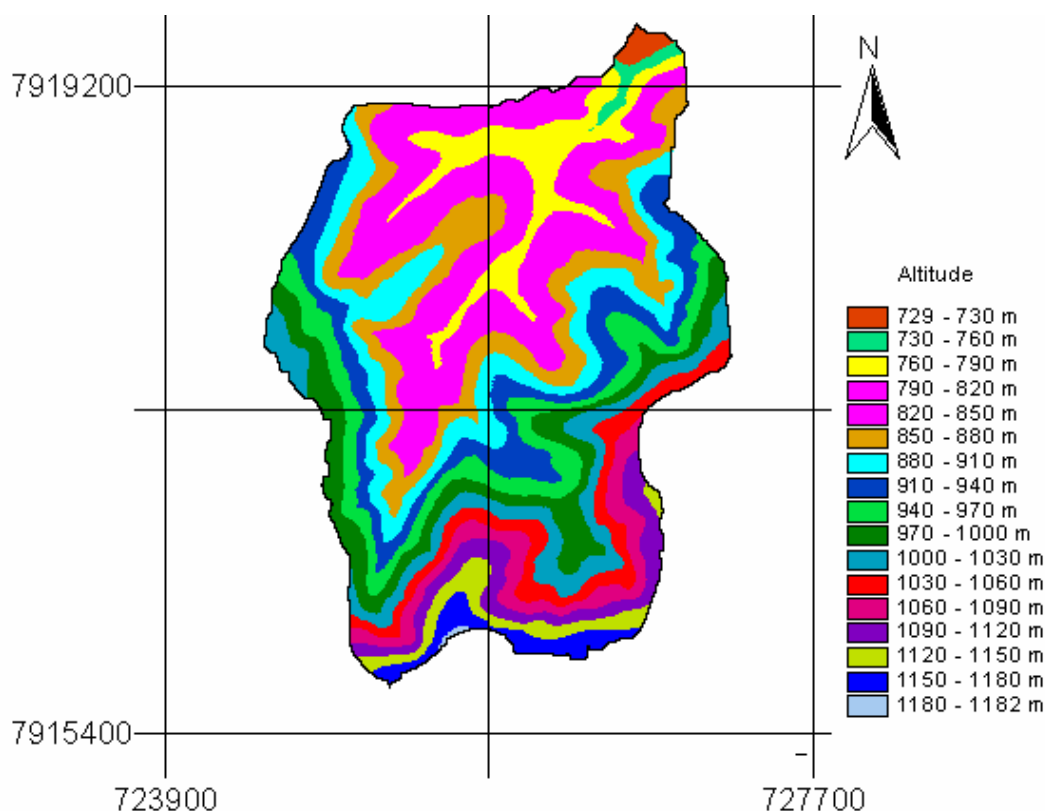
A Figura 7 apresenta a variação altimétrica de 30 em 30 metros, para toda a bacia hidrográfica da Cachoeira das Pombas. Observa-se que a altitude varia de 729 a 1182 metros. Apenas 7 (790 – 1000 m) dos 17 intervalos representam cerca de 69 % (4,778 km²) da área total da bacia.

Figura 7 - Variação altimétrica determinada pelo modelo digital de elevação hidrograficamente consistente, em intervalos de 30 em 30 m para a bacia hidrográfica da Cachoeira das Pombas, Guanhanes, MG, 2004.

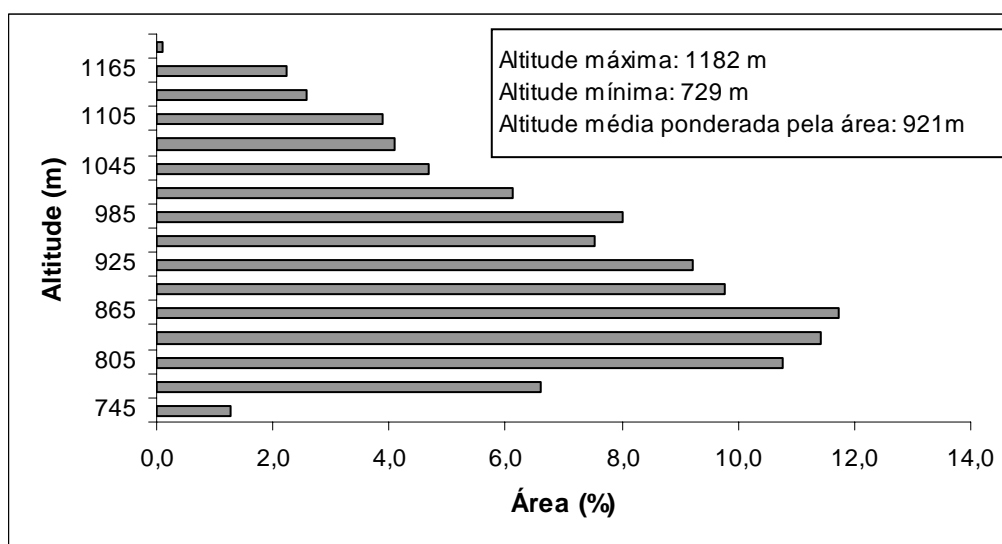
A Figura 8 ilustra a distribuição da altitude ponderada pela área da bacia. A altitude média ponderada encontrada foi de 921 m.

Figura 8 - Distribuição das altitudes pela área da bacia hidrográfica da Cachoeira das Pombas, Guanhães, MG, 2004.

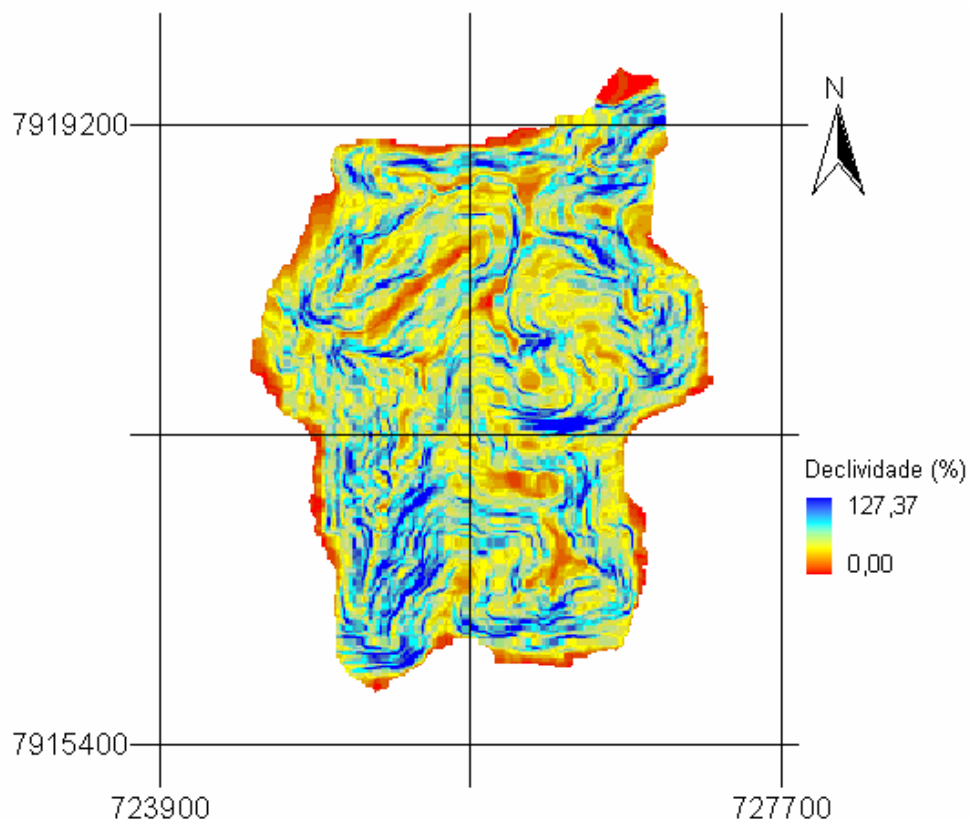
As características de declividade do terreno podem ser observadas na Figura 9. A Figura 10 apresenta a reclassificação da declividade em 6 classes, ao passo que o Quadro 5 apresenta as informações quantitativas associadas. Observa-se que a grande parte do relevo da bacia corresponde ao forte ondulado (20 – 45 %), representando 55,8 % da área total. A declividade média encontrada para a bacia hidrográfica foi de 33,9 % (Quadro 4), sendo este valor condizente com o relevo forte ondulado da região.

Figura 9 - Mapa de declividade da bacia hidrográfica da Cachoeira das Pombas, Guanhães, MG, 2004.

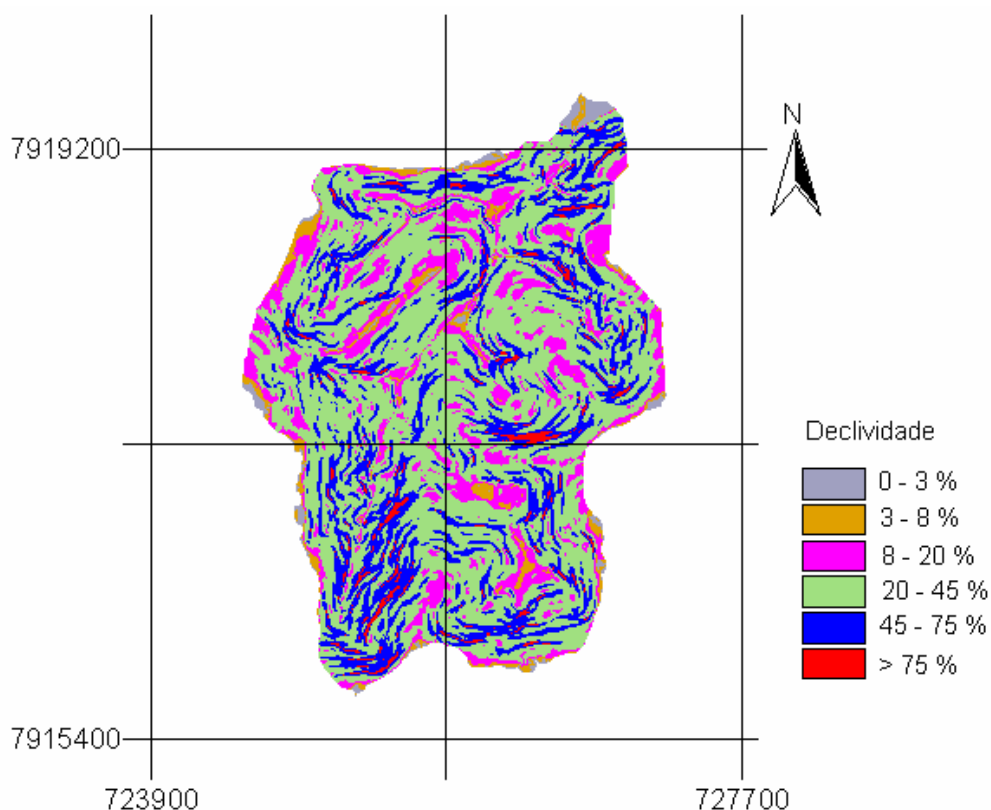
Figura 10 - Reclassificação da declividade na bacia hidrográfica da Cachoeira das Pombas, Guanhães, MG, de acordo com Embrapa, 1979.

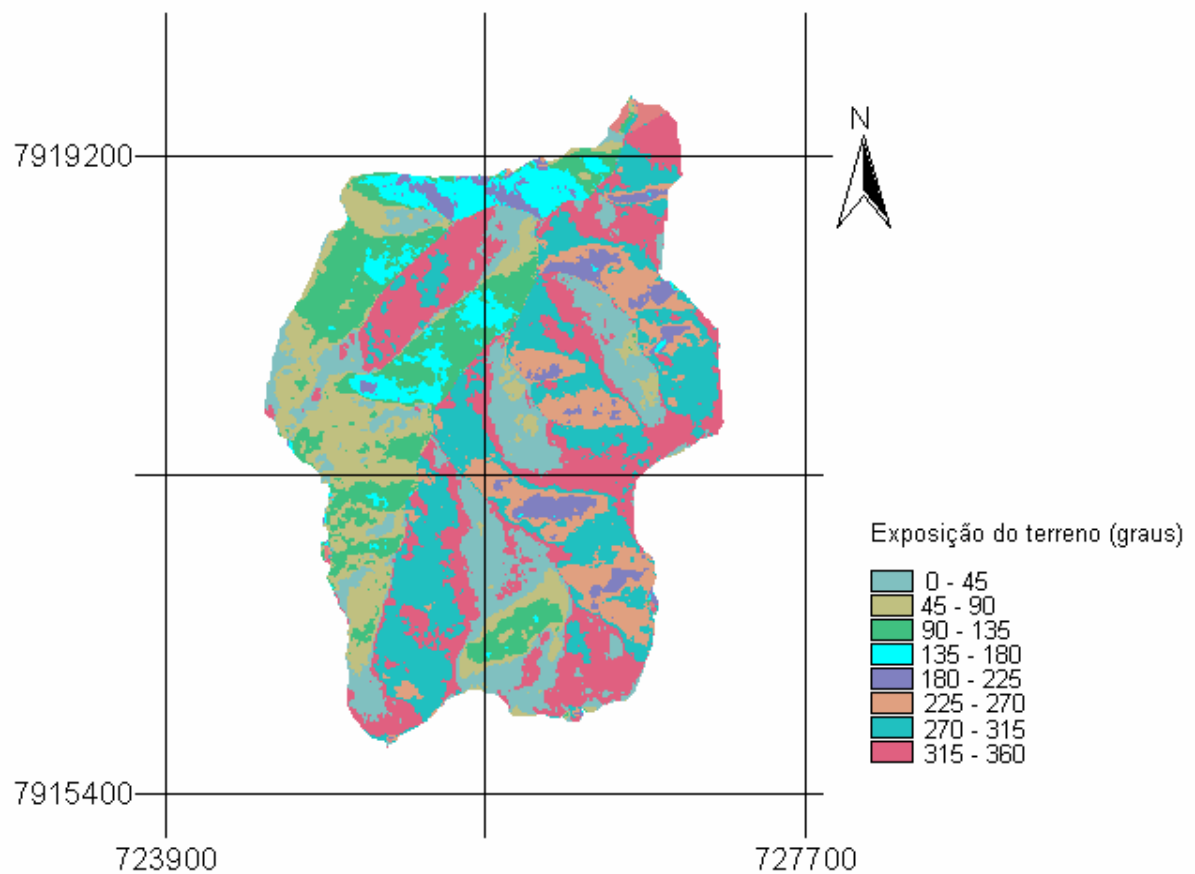
Figura 11 - Ilustração da exposição do terreno, bacia hidrográfica da Cachoeira das Pombas, Guanhães, MG, 2004.

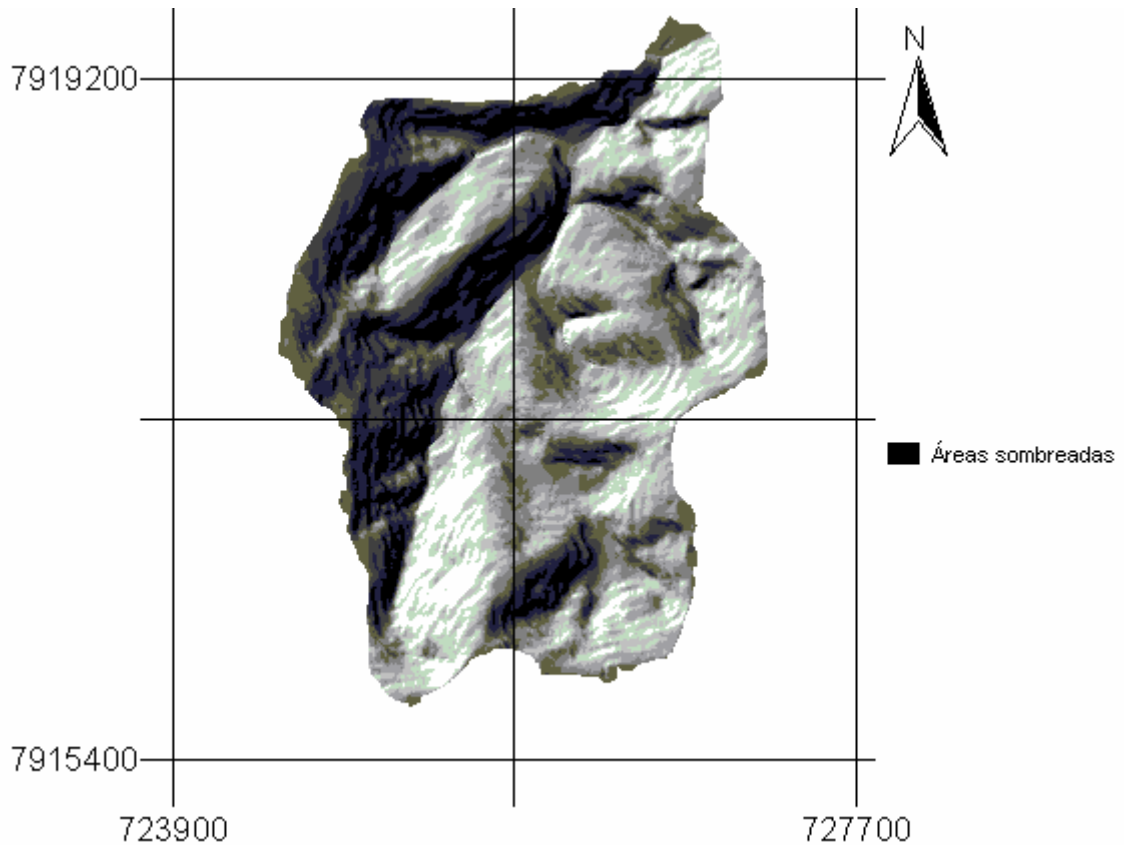
O mapa de modelo sombreado do relevo obtido para a bacia, considerando um ângulo azimutal de 315 graus e uma elevação de 45 graus é apresentado na Figura 12. As áreas sombreadas correspondem cerca de 33 % da área total da bacia. Esse percentual está relacionado com a grande variação de declividade, o que acaba influenciando o sombreamento.

Figura 12 - Ilustração das áreas sombreadas, bacia hidrográfica da Cachoeira das Pombas, Guanhães, MG, 2004.

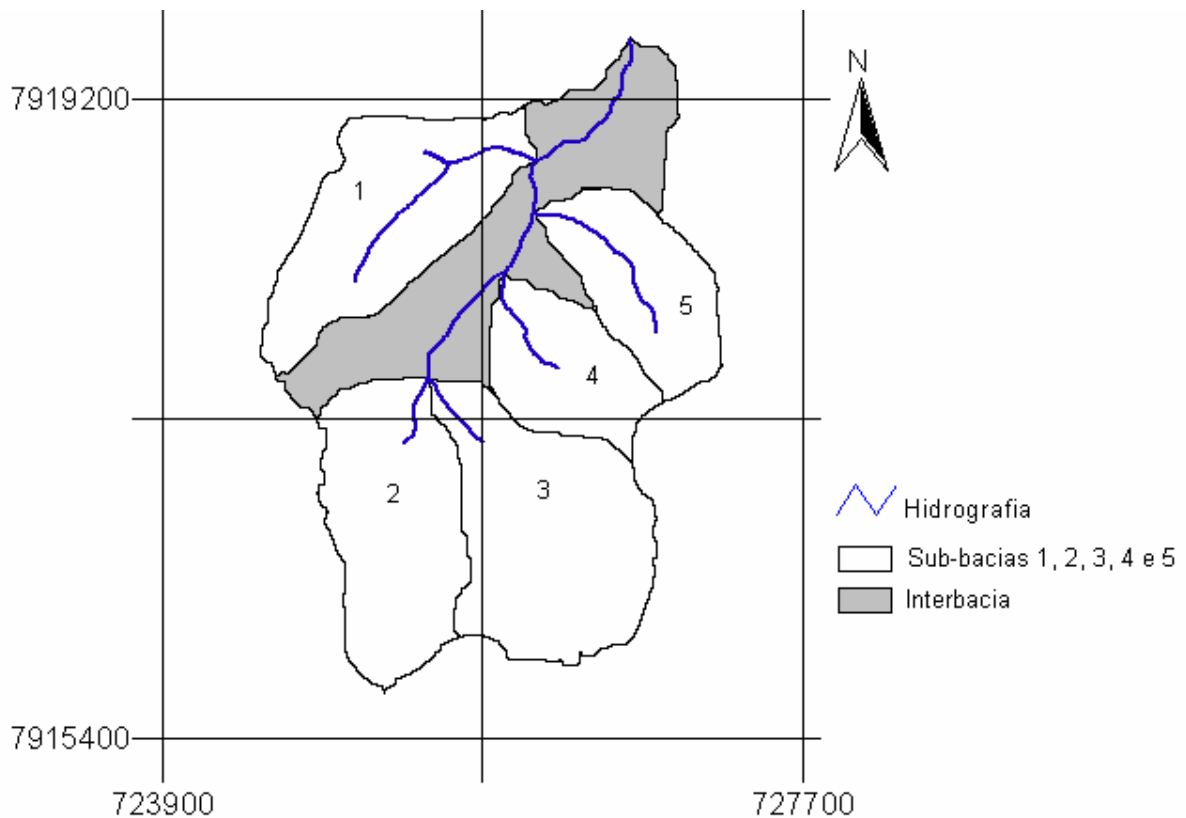
Para um estudo mais detalhado, a bacia hidrográfica da Cachoeira das Pombas, com base nos seus divisores topográficos internos, foi dividida em 5 sub-bacias, onde cada sub-bacia foi analisada individualmente, como mostra a Figura 13. Os valores morfométricos destas estão apresentados no Quadro 7.

Figura 13 - Visualização das sub-bacias, bacia hidrográfica da Cachoeira das Pombas, Guanhães, MG, 2004.

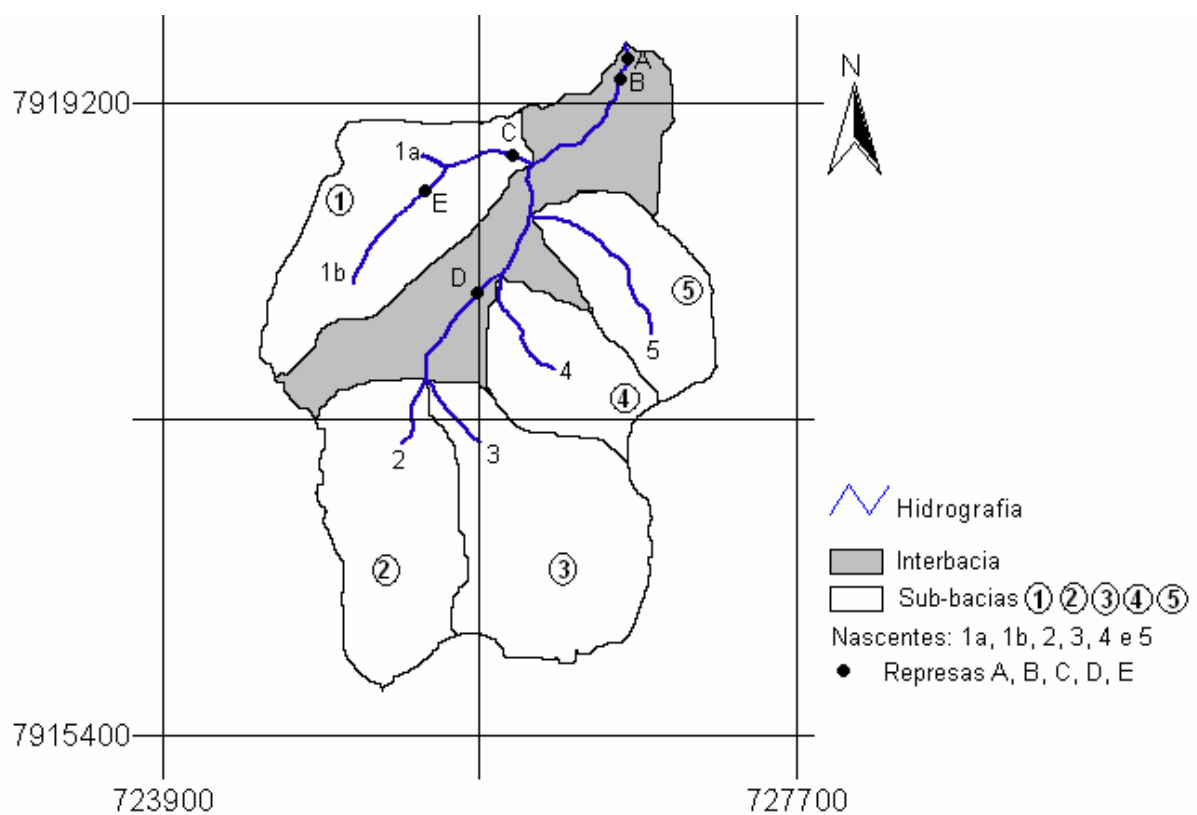
Percorrendo-se a área de estudo, foram identificadas três nascentes perenes, três nascentes intermitentes e cinco represas (Figura 3).

Figura 3 - Delimitação das sub-bacias, nascentes e represas, Cachoeira das Pombas, Guanhães, MG, 2004.

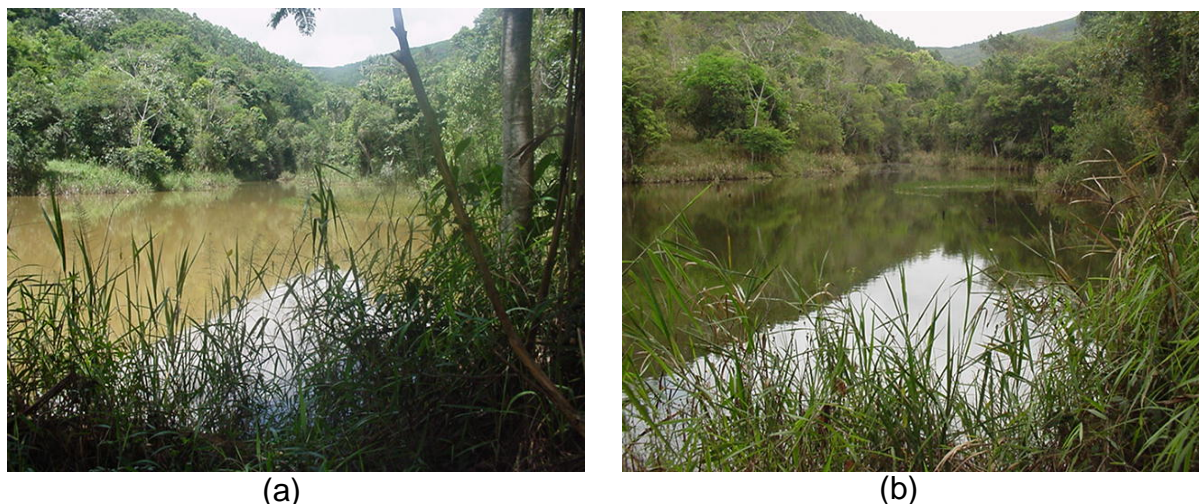
Figura 4 - Visualização da represa D, bacia hidrográfica da Cachoeira das Pombas, Guanhães, MG, 2004. (a) estação chuvosa e (b) estação seca.

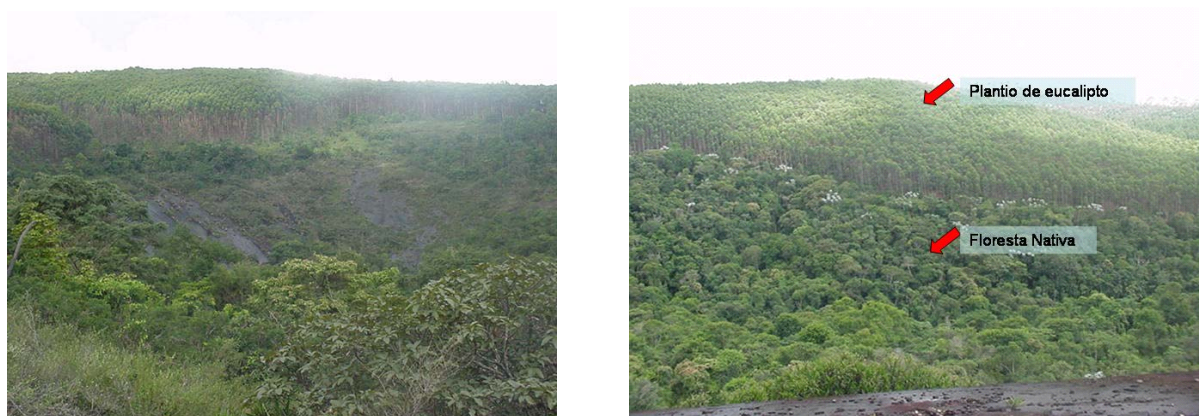
floresta nativa. A variação de vazão da nascente 1b entre as estações pode estar relacionada ao afloramento de rochas como o granito, passando a escoar superficialmente toda a água precipitada, contribuindo para as altas vazões no período chuvoso. Este fato pode ser comprovado pela Figura 6, a qual ilustra a represa E que armazena a vazão da nascente 1b nas estações de chuva e seca, respectivamente.

Figura 5 - Área de contribuição da nascente 1b, Cachoeira das Pombas, Guanhães-MG, 2004.

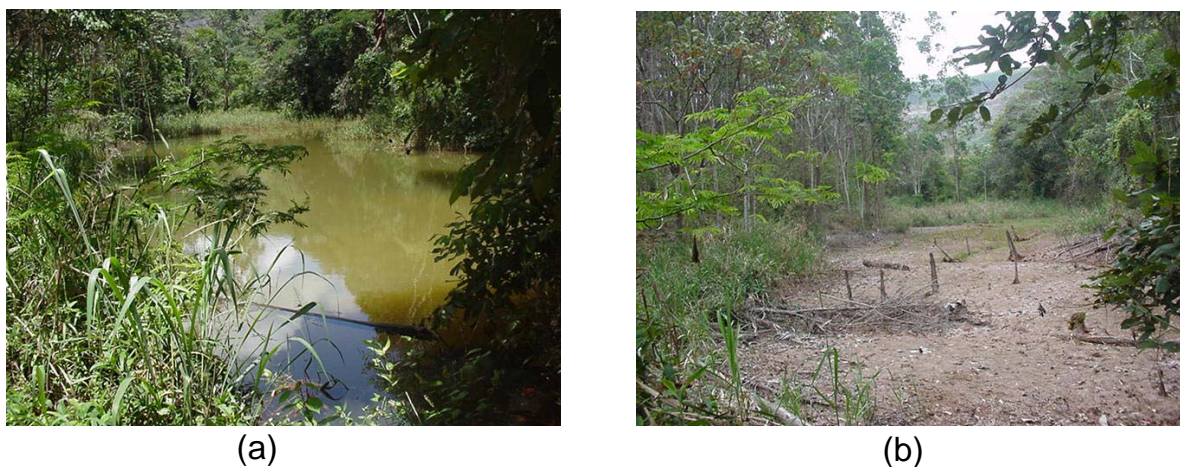
Figura 6 - Represa E que armazena água da nascente 1b, Cachoeira das Pombas, Guanhães, MG, 2004: (a) estação chuvosa e (b) estação seca.

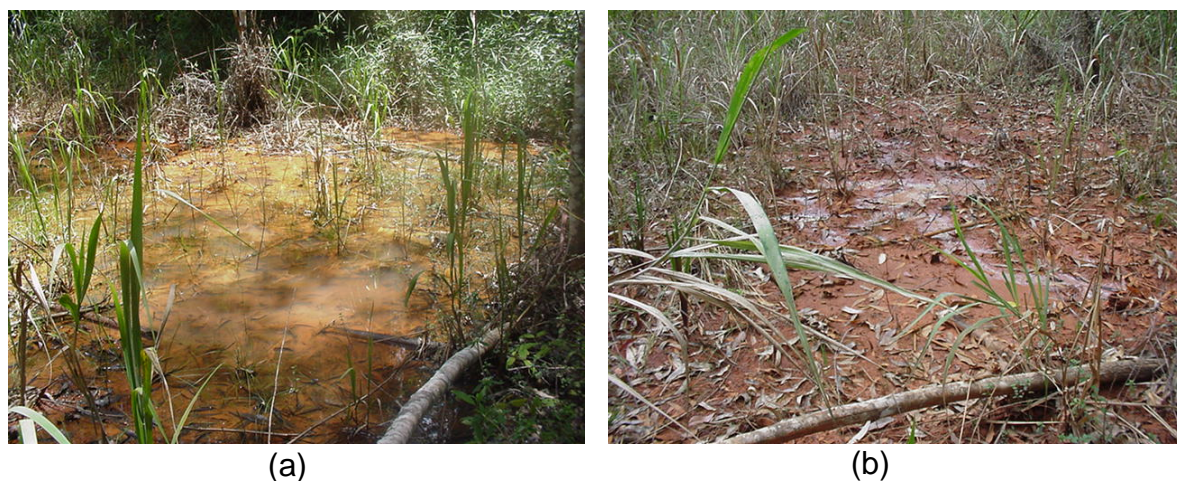
A nascente 5 (Figuras 7 e 8), caracterizada como intermitente e degradada, está localizada à cerca de 20 m da estrada, com remanescentes de eucalipto dentro do raio de 50 m, apresentando em grande parte do curso d'água, a deposição de sedimentos e permanecendo, até mesmo na estiagem, assoreada.

Figura 7 - Nascente 5, Cachoeira das Pombas, Guanhões, MG, 2004: (a) estação chuvosa e (b) estação seca.

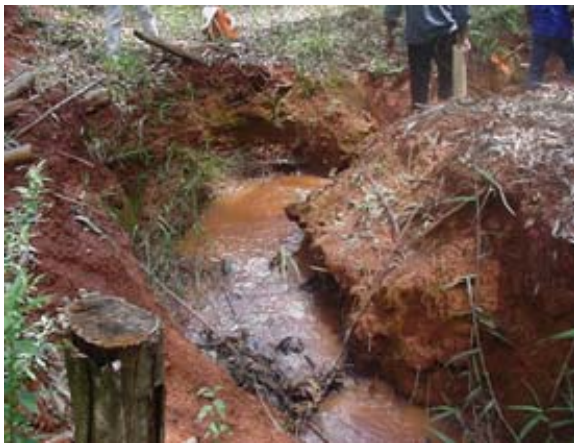
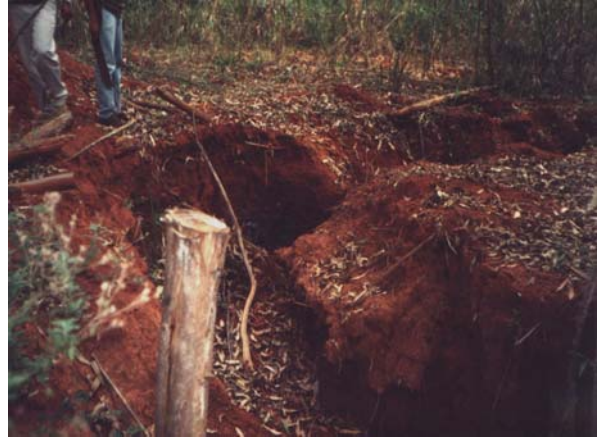
Figura 8 - Curso d'água da nascente 5, Cachoeira das Pombas, Guanhões, MG, 2004. (a) estação chuvosa, (b) estação seca.

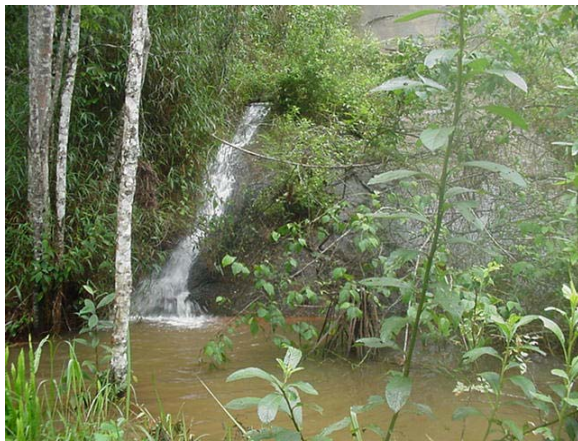
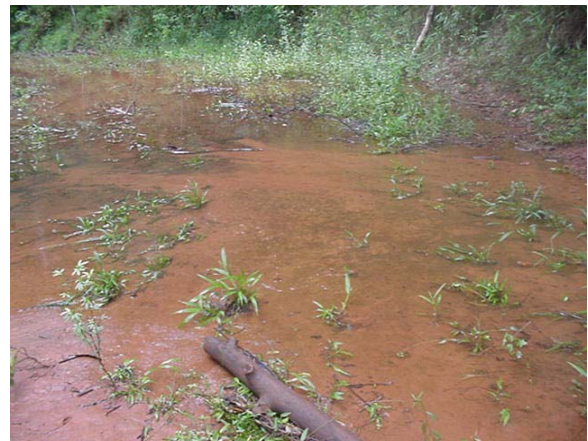
O curso d'água da sub-bacia 4 é cortado pela estrada e embora esta possua um dispositivo de drenagem da água (manilha), não foi suficiente para suportar a vazão da nascente durante a estação de chuva, inundando a estrada (Figura 9). Este fluxo excessivo de água pode causar o empobrecimento do solo da bacia através da lixiviação de nutrientes, matéria orgânica e microfauna, resultando em perda de solo, água e nutrientes, além de originar processos de erosão e assoreamento de cursos d'água a jusante, que, por fim, repercutirá na vazão da Cachoeira das Pombas.

Figura 9 - Inundação da estrada por água produzida pela nascente 4, bacia hidrográfica da Cachoeira das Pombas, Guanhões, MG, 2004.

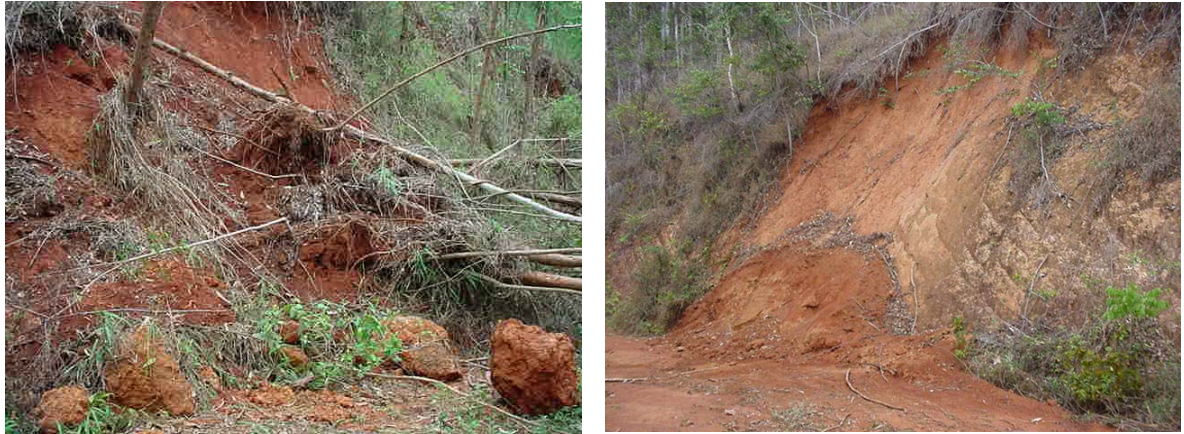
Ao percorrer a bacia hidrográfica, também foram observados vários desmoronamentos de taludes, principalmente na estação chuvosa. Alguns destes chegavam a bloquear totalmente o acesso às estradas (Figura 10). Essas conseqüências, além de exigirem soluções de alto custo para corrigi-las, trazem danos aos mananciais hídricos pelo assoreamento das nascentes e cursos d'água e pela elevação do nível de turbidez das águas, nas áreas adjacentes às estradas. De acordo com Arruda (1997) estes problemas são conseqüentes da ausência de padrões técnicos construtivos, deficiência do sistema de drenagem (ausência de dispositivos de drenagem superficial, profunda e de transposição de taludes), falta de suporte da camada de rolamento e do subleito (superfície da estrada muito defeituosa) e exposição do horizonte C.

Figura 10 - Desmoronamento de taludes na bacia hidrográfica da Cachoeira das Pombas, Guanhães, MG, 2004.

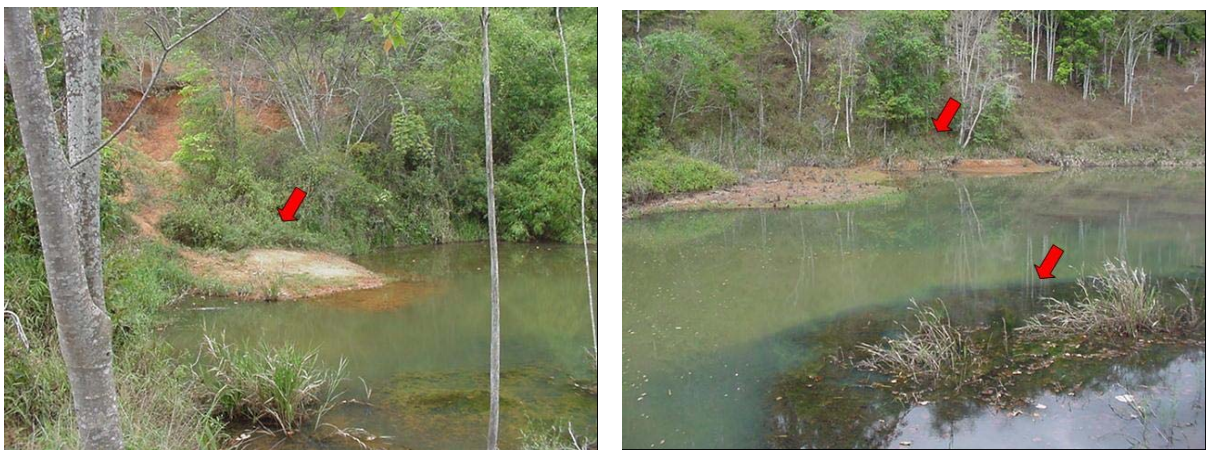
Como já era esperado, a coloração da água nestas represas entre as estações de chuva e seca, reflete os impactos a montante. Nas chuvas, a água alcança a foz da bacia, ainda com o aspecto barrento como identificado nas áreas a montante. Nota-se um acúmulo de sedimentos em algumas partes da represa B, provocando seu assoreamento (Figura 11).

Figura 11 - Focos de assoreamento (seta vermelha) na represa B durante a estação seca, Cachoeira das Pombas, Guanhães, MG, 2004.

As represas A e B (Figuras 11, 12 e 13) são as mais próximas a montante da Cachoeira das Pombas; estão diretamente conectadas e recebem toda a água produzida pela bacia hidrográfica, direcionando-a para a Cachoeira das Pombas.

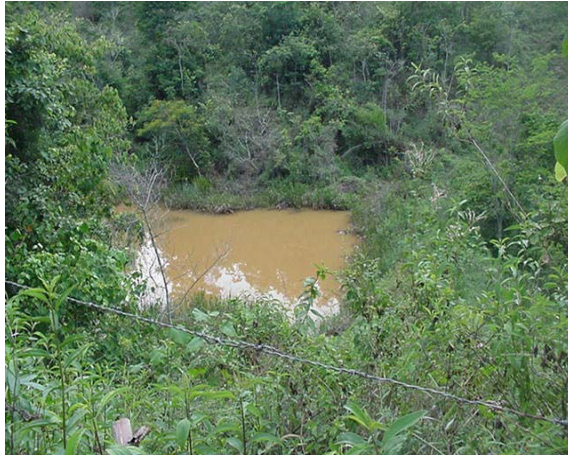
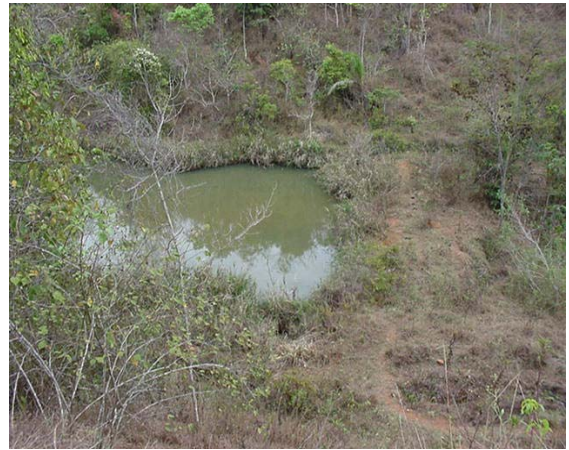
Figura 12 - Aspecto da água da represa A. (a) estação chuvosa, (b) estação seca.

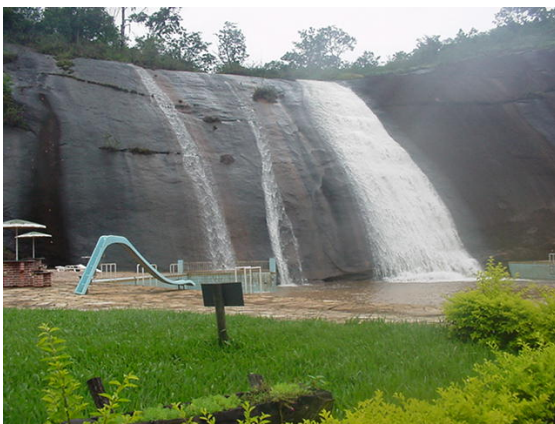
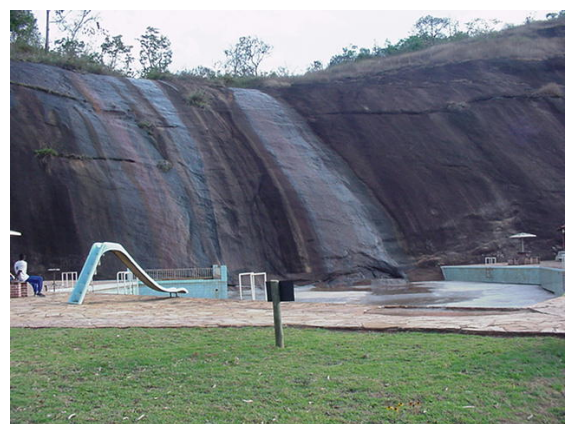
Observa-se na Figura 13, grande variação na vazão entre as estações seca e chuvosa. Na estação seca (Figura 13 b), a vazão foi de 0,3383 l/s enquanto que na estação chuvosa (Figura 13 a) a vazão obtida foi de 6,1047 l/s. Segundo depoimentos de moradores da região, a Cachoeira das Pombas possuía um volume de água maior que o atual, no entanto não existe um histórico da vazão da bacia registrado.

Figura 13 - Cachoeira das Pombas, Guanhães, MG, 2004. (a) estação chuvosa e (b) estação seca.

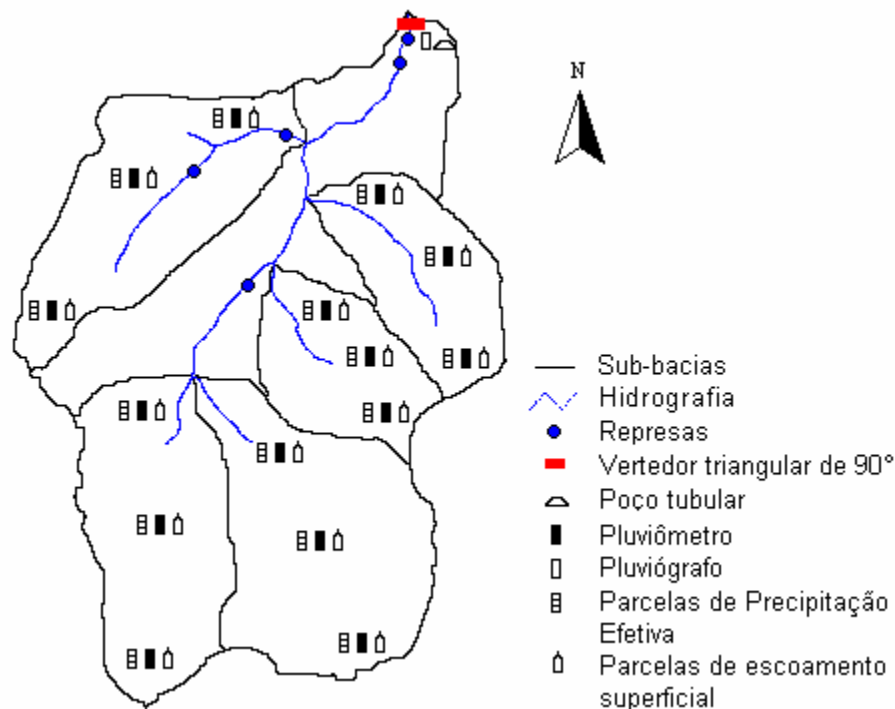
- Para o monitoramento hidrológico deverá ser avaliada a variação da vazão em relação às características da bacia e a pluviosidade no local; a variação do nível do lençol freático em um piezômetro; a estimativa da evapotranspiração por meio do atmômetro (este não necessita de outros dados secundários como temperatura, umidade e outros); escoamento superficial dentro dos plantios em função da precipitação efetiva e a taxa de infiltração em diferentes posições do terreno. A Figura 14 ilustra uma possível distribuição dos equipamentos para o monitoramento hidrológico da bacia hidrográfica da Cachoeira das Pombas, em função de sua morfologia.

Figura 14 - Ilustração do monitoramento hidrológico para a bacia hidrográfica da Cachoeira das Pombas, Guanhães - MG, 2004.
