ESTIMATIVA DA DETERIORAÇÃO DA MADEIRA DE ASSOALHO DE PRÉDIO HISTÓRICO POR MEIO DE ONDAS ULTRASSÔNICAS

Darci Alberto Gatto¹, Margarete Regina Freitas Goncalves², Bruno Dufau Mattos³,
Leandro Calegari⁴, Diego Martins Stangerlin⁵

EVALUATION OF WOOD DECAY OF FLOOR OF HISTORIC BUILDING USING ULTRASONIC WAVES

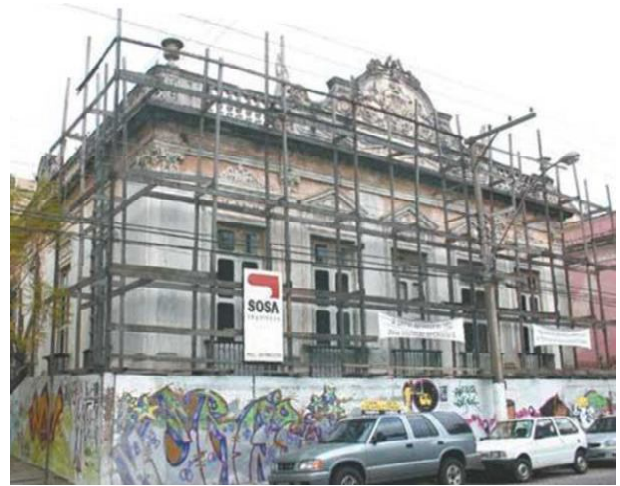
Figura 1 – Local de estudo: prédio histórico da cidade de Pelotas, RS.

O Casarão é constituído de 24 recintos, cujos assoalhos apresentavam danos produzidos basicamente por insetos e fungos. Em cada um dos recintos selecionaram-se ao acaso três locais de amostragem, onde em cada um deles realizou-se uma classificação visual, por meio de notas (Tabela 1), com posterior retirada de amostra de madeira para uma análise mais acurada.

Após a avaliação da degradação do assoalho do prédio, os autores sugerem, como boa opção para o material que recebeu as notas 0 e 3, a substituição com a mesma madeira. Por outro lado, para as notas 7 e 5 pode-se tratar inicialmente com inseticida e fungicida aplicado diretamente no local (orifício) ou expurgos, e quando ocorrer a presença de pontos apodrecidos, a escarificação torna-se uma boa solução. Paralelamente a isso é necessário fazer uma avaliação da umidade a fim de reduzi-la e evitar novos ataques. Outra alternativa é o uso de resinas para a recomposição de partes pequenas e/ou dos orifícios e galerias superficiais.
