AVALIAÇÃO NÃO DESTRUTIVA DE ESTRUTURAS DE MADEIRAS EM EDIFÍCIO HISTÓRICO DE TIRADENTES, MG

Luciana Barbosa de Abreu^{1*}, José Tarcísio Lima¹, Giovanni Francisco Rabelo¹,
Francisco Carlos Gomes¹, Paulo Fernando Trugilho¹, Felipe de Souza Eloy¹

NON-DESTRUCTIVE EVALUATION OF TIMBER STRUCTURES IN A HISTORICAL BUILDING OF TIRADENTES, MG

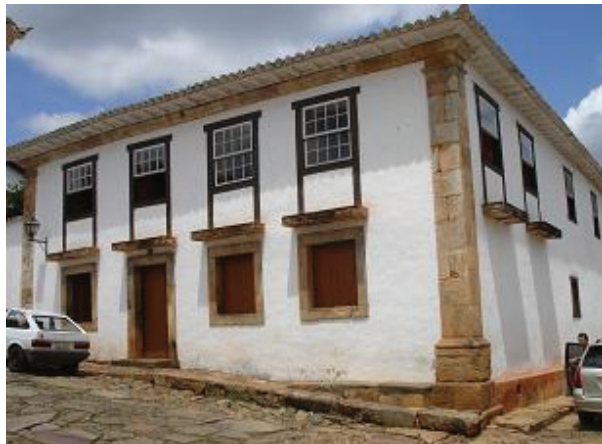
(a)

Figura 1 – Sobrado Ramalho, em que a: fachadas frontal e lateral direita; b: inserção do edifício na Rua da Câmara.

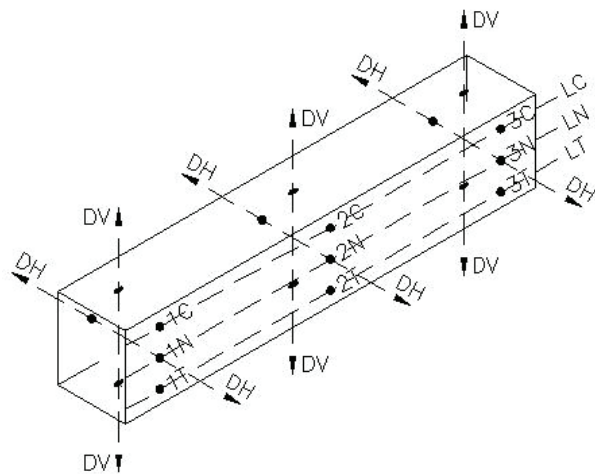
Figura 3 – Diagrama de direções, linhas e pontos de aplicação dos equipamentos em parte da viga.

Para confirmar as suspeitas de deterioração identificadas por inspeção visual, foi utilizado o equipamento *stress wave timer*, modelo 239A, da fabricante Metriguard. A viga, de 520 cm de comprimento, foi demarcada com 7 pontos equidistantes, que formaram 6 trechos de aproximadamente 86 cm cada. Ela foi avaliada nesses trechos, em cada uma das linhas: de compressão (LC), neutra (LN) e de tração (LT), e os módulos de elasticidade dinâmicos dos trechos foram calculados. Na Figura 3, observa-se parte da viga; mais especificamente, observam-se dois dos seis trechos, com o esquema de linhas e pontos, em que, como exemplo, a LC possui os pontos 1C, 2C e 3C. Também podem ser observadas as direções horizontal (DH no ponto 1N, DH no ponto 2N, DH no ponto 3N) e vertical (DV) de aplicação do resistógrafo na viga, que será explicada mais adiante.

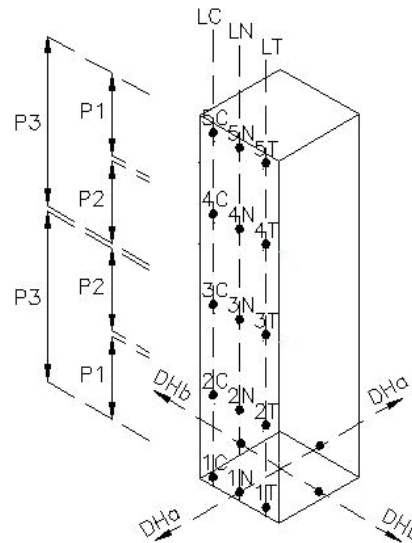
Figura 4 – Diagrama de direções, alinhamentos, pontos e posições de aplicação dos equipamentos no pilar.

Já, no pilar, de 255 cm de comprimento, o *stress wave timer* foi utilizado em trechos formados por cinco pontos (por exemplo, 1C, 2C, 3C, 4C e 5C), distantes, aproximadamente, 63 cm entre si, em 3 alinhamentos diferentes (LC, LN e LT), conforme pode ser observado na Figura 4. Foram avaliados 10 trechos em cada alinhamento: de 1 a 2; de 1 a 3, de 1 a 4, de 1 a 5, de

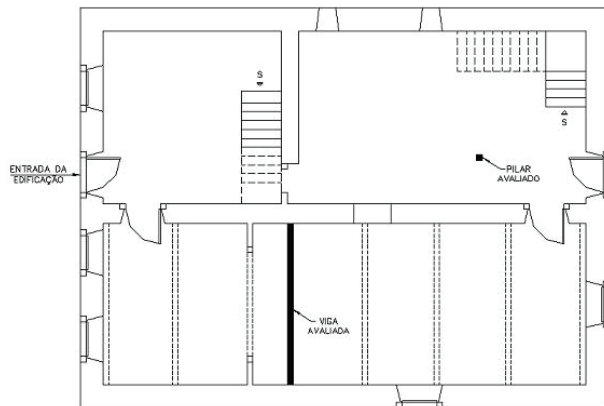
Figura 5 – Representação dos ambientes do primeiro pavimento do Sobrado Ramalho, com destaque para o pilar e a viga avaliados (sem escala).

A representação gráfica da planta dos ambientes onde se encontram a viga e o pilar pode ser vista na Figura 5.
